## ■ 施設（ビニールハウス）（IX章）

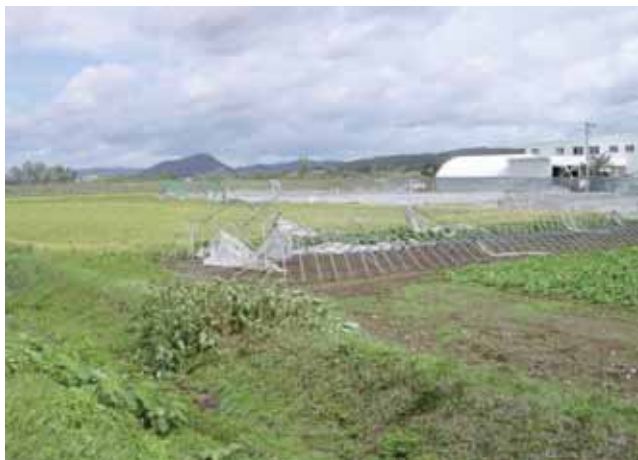
写真IX-2 倒壊事例  
(上川中部地区農業改良普及センター撮影)

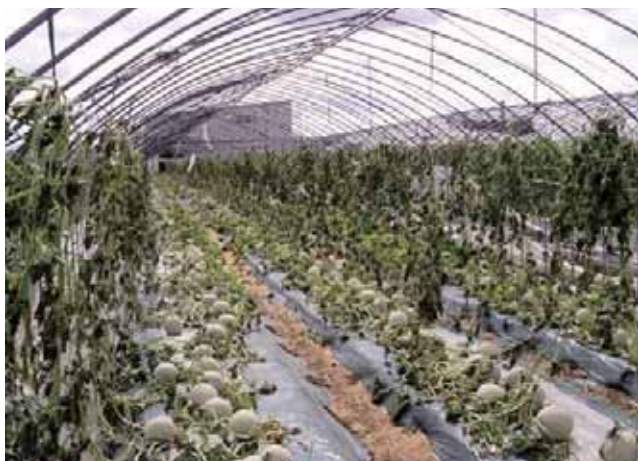
写真IX-3 メロン茎葉の損傷  
(上川中部地区農業改良普及センター撮影)
