過去に使った森林作業道の再利用

— 道路の締固めは重要です —

佐藤弘和・山田 健・佐々木尚三・岩崎健太

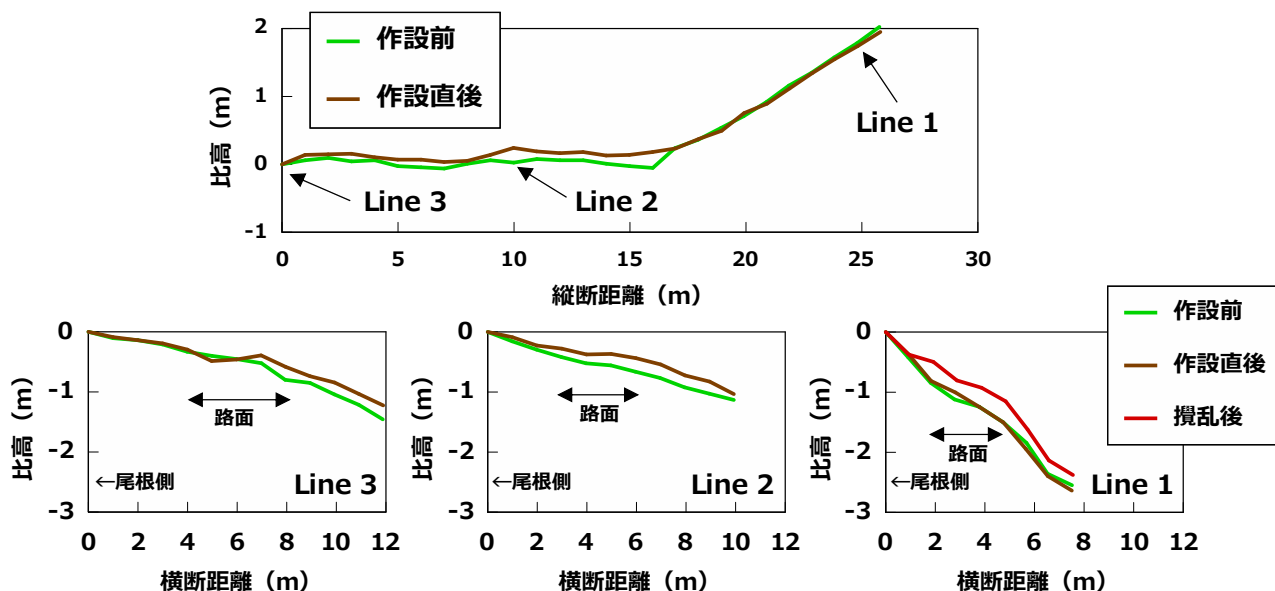
図-1 走行前後における路面地形の変化

側線を3本設定しました。調査区間の縦断方向（道路沿いの方向）の地形をみてみましょう（図-1上図）。Line1～3とあるのは、作業道の横断方向（道路を横切る方向）に設定した調査側線の位置です。Line 2とLine 3の位置は相対的に平坦（勾配10°以内）ですが、Line 1は10°を超えた勾配区間にあります。これに、道を作設した後の地形を重ねてみました。Line 2では、支障木の伐根除去と土の埋め戻しなどのため、作設前より地形が盛り上がっています。Line 3では、作設前後でLine 2ほどの大きな路面変化はありませんでしたが、やや比高が高くなっており、土の埋め戻しと転圧による変化が認められました。一方、Line 1を含む急勾配部分では、路面と作設前の地表面がほぼ一致しています。この区間はグラップル付きバケットを装着した0.28m³クラスの建機が走行しただけであったため、路面に大きな地形変化はありませんでした。

各調査側線（横断方向）の地形をみてみましょう（図-1下図）。基点は尾根側の斜面に設定しています。作設前では、Line 1は谷側に向かって相対的に急勾配になっていました。作設直後のLine 1では、作設前と比べて路面の地形変化はほとんどなく、斜面下方に向かう片勾配となりました。作設前のLine 2とLine 3は、ともに谷に向かって緩い勾配でした。作設直後のLine 2では、伐根除去と土の埋め戻しによる路面比高の増加がみられました。Line 3では、横断距離0～6mまで作設前後の路面変化が目立ちませんでした。

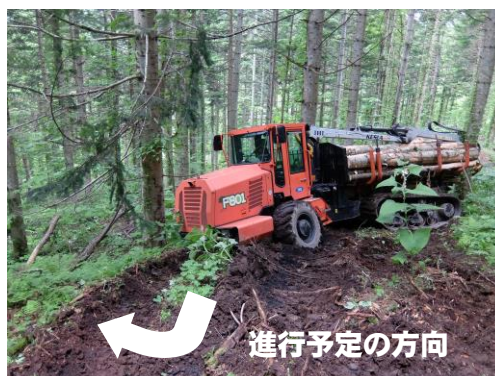
写真-1 横すべりしたフォワーダ

写真手前側が幹線作業道

のホイールが、盛土のり面側に横すべりし、路面から外れてしまいました。立て直すため車体を後退させましたが、立木に妨げられ進めなくなったほか、前輪の横すべりがさらにひどくなり、進行方向に対して車体が斜めになってしまいました (写真-1)。

フォワーダの走行でわだちとなった Point 3 と路肩となった Point 5 での Nc 値が低いこと ($Nc < 10$) に気づきます。この出来事は操作ミスではなく、路肩が脆弱であったことが主な原因と考えられます。

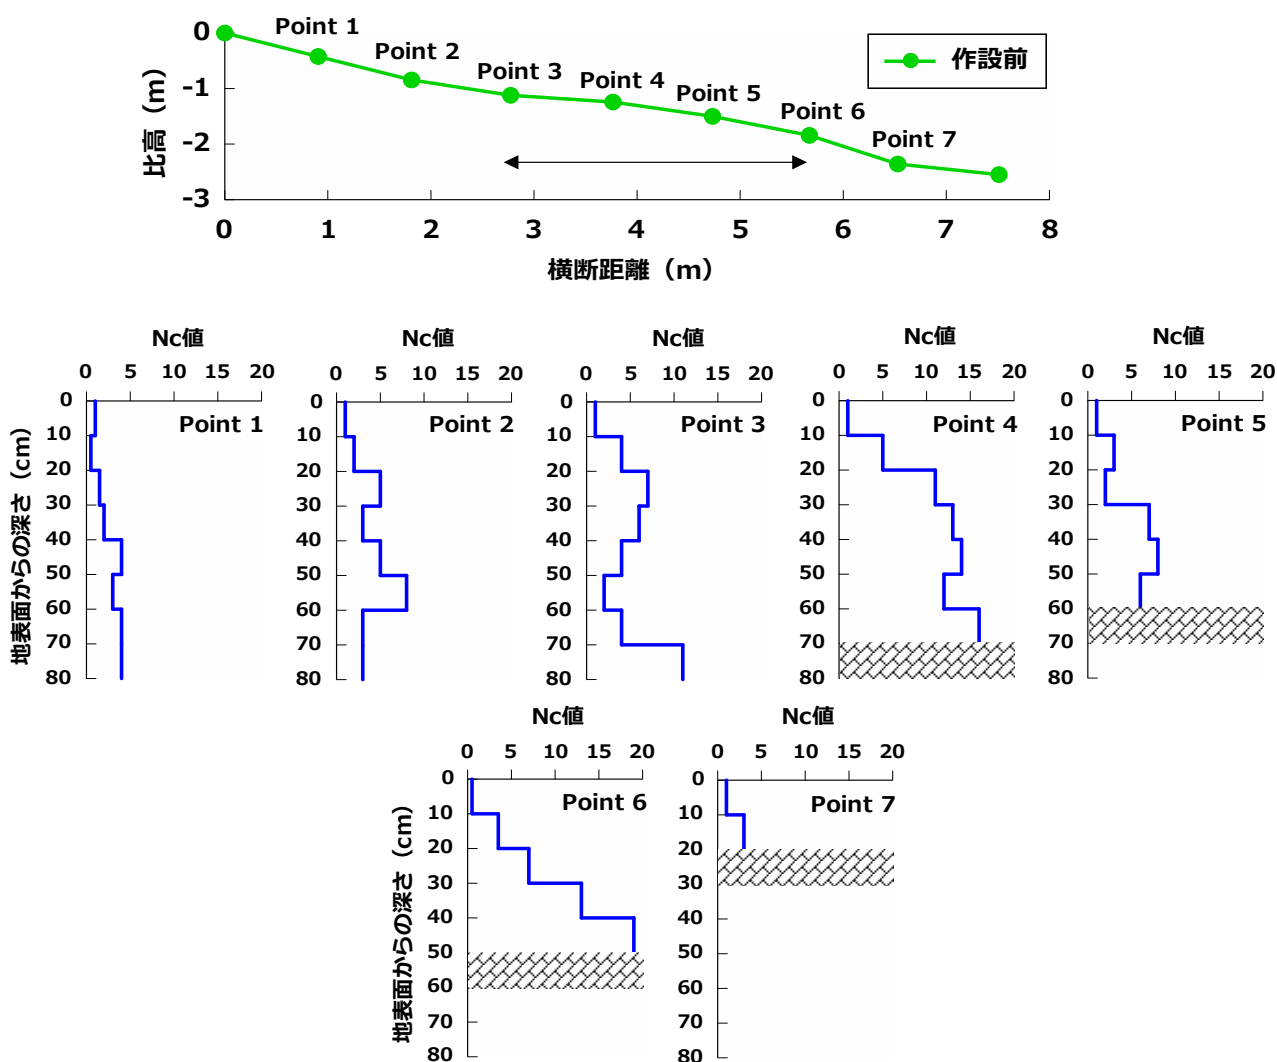
図-2 Line 1における作設前での Nc 値の鉛直プロファイル

上図内の矢印は作業道作設後に路面 (Point3~4) と路肩 (Point5) と盛土面 (Point5~6) になる範囲を、下図の網目は石礫などの硬い層を表す

走行前において、斜面部にあたる Point 1 と Point 2 では、80cm の深さまで Nc 値が 10 を超えることがありませんでした。のちにわだちとなる Point 3 も、深さ 70cm までは $Nc < 10$ でした。もうひとつのわだちとなる Point 4 では、20cm の深さで $Nc > 10$ となり、70cm の深さで硬い層が現れました。路肩になる Point 5 は深さ 60cm まで柔らかい層でしたが、60cm より深い箇所では硬い層がみられました。過去の盛土法面であり路肩部分の Point 6 と、それより谷側の盛土面 Point 7 はそれぞれ 50cm と 20cm の深さで硬い層がありました。

これらの結果から、Line 1 では、もともとの斜面が相対的に柔らかい層である一方、過去の路面跡では表層 20cm までやや硬い層になり、路肩から盛土のり面では、硬い層（おそらく石礫）の上に柔らかい層が覆っている状態であるといえます。

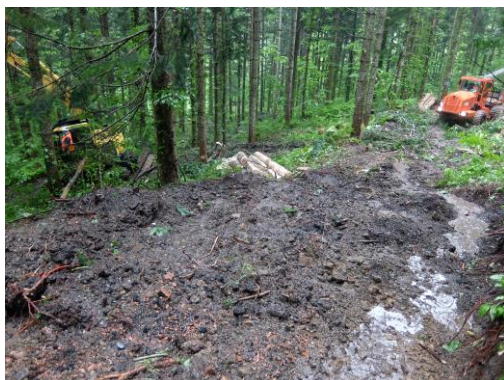
写真-3 翌日の道の様子

フォワーダ救出とその後の顛末です。動けなくなったフォワーダは、グラップル付きバケットとハーベスタを装着した 2 台の建機を動員し救出することができました。その後の道路状況は、写真-3 のとおりです。図-1 に掲載した Line 1 における横断方向の地形では、この攪乱後に測定した赤い線が示すとおり、路面形状が大きく変わってしまいました。実際に、攪乱直後の Line 1 における Nc 値を測定すると、路面が耕耘されたような状態になったため、作設前に比べて Nc 値が低下する傾向にありました（図-3）。残念ながら、本来の調査目的である「締め固められた路面における土壌硬度の経年変化」は測定できないと判断しました。

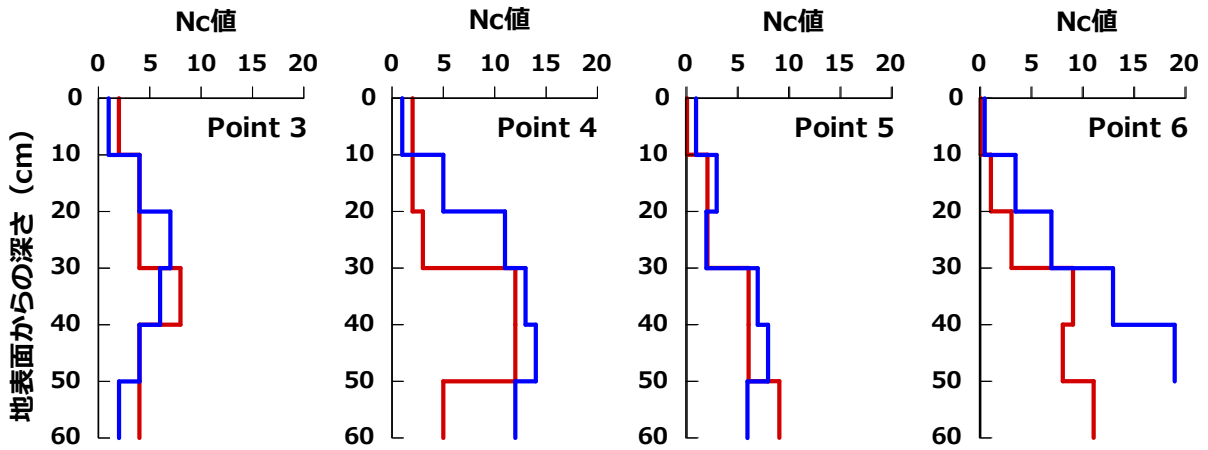
図-3 作設前（青線）と攪乱後（赤線）の Nc 値の鉛直プロファイル

Point 番号は図-2 と同じ。Point 3~4 は路面，Point 5~6 は路肩に相当

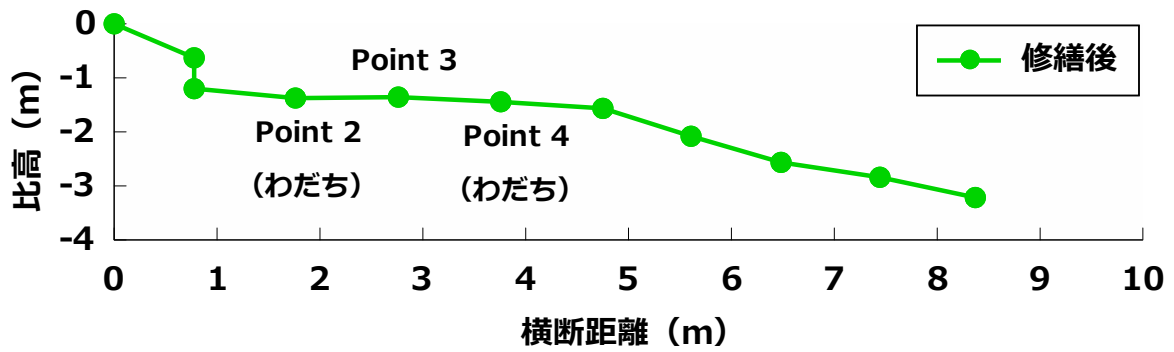
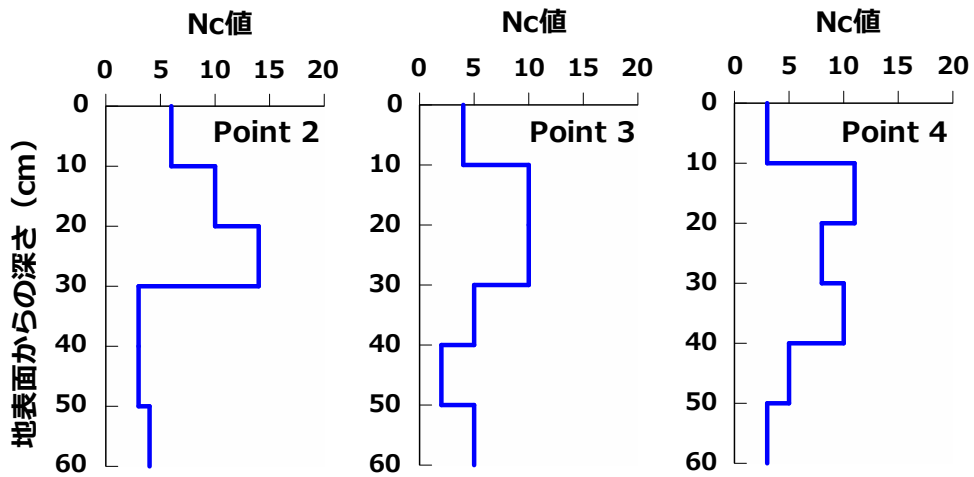
図-4 Line 1 における修繕後での路面地形と Nc 値の鉛直プロファイル

Point 番号はわだちとわだち間にそれぞれ設定し，深さ 60cm までとした

しかし、今度の件を通じて、既設の作業道利用において路面の転圧による締固めが重要であることが再確認できました。攪乱した作業道の再利用には、再度強固な締固めが必要であり、今回の事例では右折時に起こった出来事であることから、路肩部分の強度を確保することが重要です。ちなみに、Line 1 は後日再整備（路面を尾根側斜面に付け替えた後に締固め）され（写真-4）、攪乱後に Nc 値が 2 以下だった路面での 0~10cm 深の Nc 値は 3~6 となり、10~30cm 深では 10 以上の Nc 値になっていました（図-4）。
