光珠内季報

NO. 198
2021. 3

現場写真で見る林内道路の侵食・崩壊

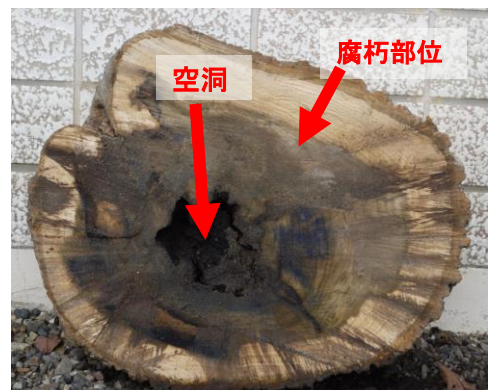
街路樹の倒伏は、台風や着雪などの気象が大きな要因ですが、他方、樹幹の腐朽のように樹木自体の要因もあります（写真-1）。東京都道と国道で起きた34件の事故の調査結果では、街路樹の倒伏に関与する要因の内訳は、1位：腐朽（空洞も含む）+強風、2位：腐朽、3位：強風、4位：腐朽・強風ともになしの順でした（3）。

写真-1 外観からは判断できない心材腐朽

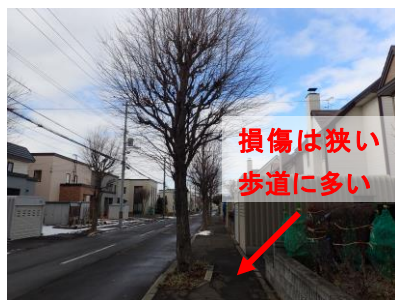
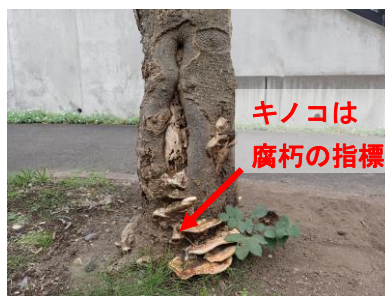
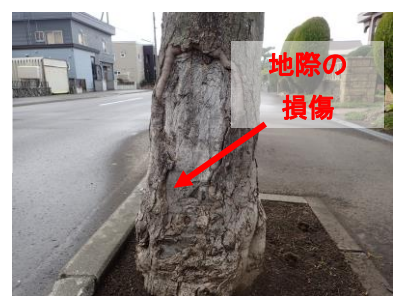
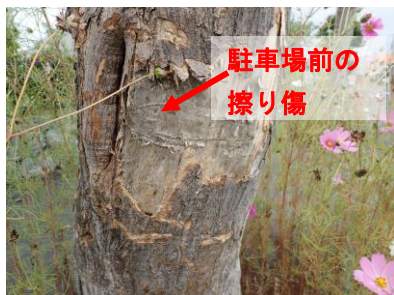
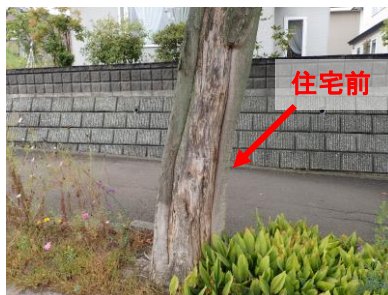
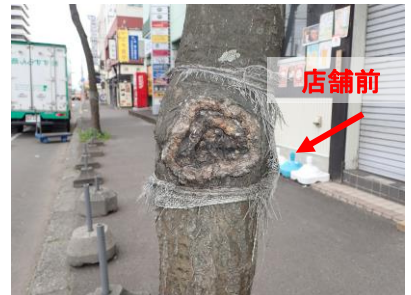
進むにつれて損傷率が増える関係は統計的に有意(ロジスティック回帰分析, $p < 0.001$)でした(図-1, 写真-2)。しかし, 樹種ごとに見ると, イヌエンジュやニセアカシアの様に経過年数が長くても損傷が少ないものも見られました(図-2)。このことは, 植栽後の年数に加えて, 植栽環境の違いが損傷の発生に影響していることが理由だと思われます。損傷は, 沿道の土地の活用度が高い植栽環境(住居, 店舗, 学校, 駐車場など)ほど多い印象を受けました(写真-2)。住宅街では草刈りや除雪作業が原因の損傷, 店舗前では荷物の積み下ろしに伴う損傷, 通学路には児童のいたずらによる損傷, 駐車場の出入り口付近には自動車が接触した損傷。今後, 損傷の有無・多寡の要因の解析には, 人の生活・活動と街路樹の関係をさらに詳しく調べる必要があることを感じました。

写真-2 人の活動が原因になった損傷の事例

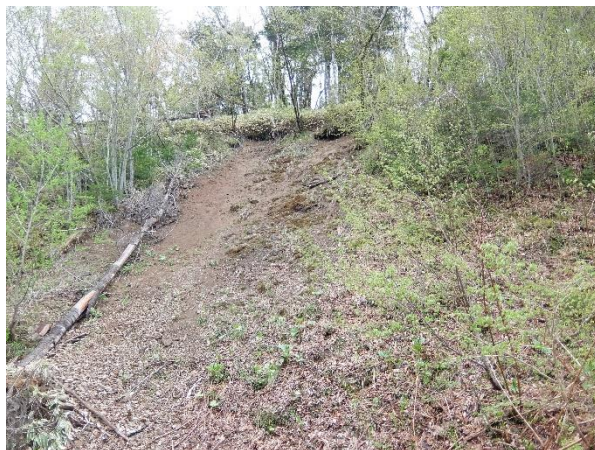
切土のり面を切ったことで、地山を構成している岩盤や土層がすべり落ちるタイプです。写真-1では、表層の土層が崩れ、その跡には裸地が形成されています。写真-2では、岩盤が露出した切土のり面が崩れ、礫や岩が路面に堆積しています。岩盤の切土のり面では、岩礫が単体で転がり落ちる「落石タイプ」もあります。崩れて堆積した土砂（崩積土）は、岩礫だけではありません。写真-3で起こった切土のり面崩壊では、立木ごとと表層の土がすべり落ちています。切土のり面の崩壊でよくあるタイプです。

写真-1 表層崩壊タイプ

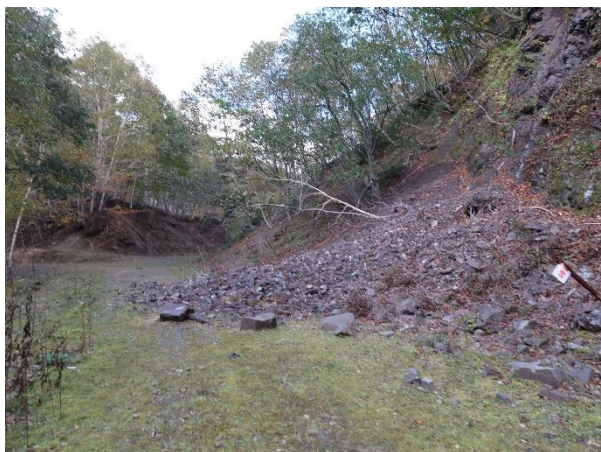
写真-2 岩や礫が崩れた表層崩壊タイプ

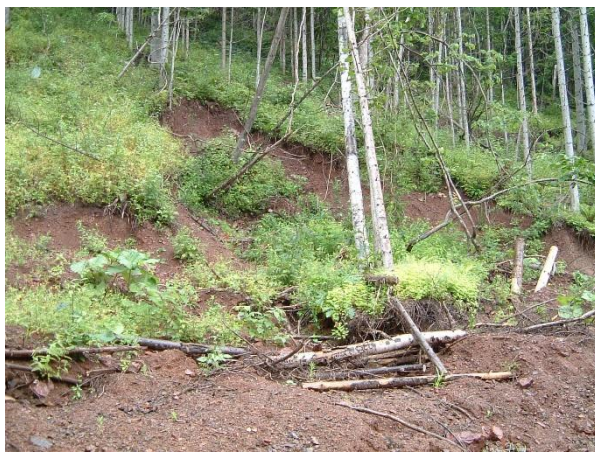
写真-3 立木ごとと表層土が崩れた事例

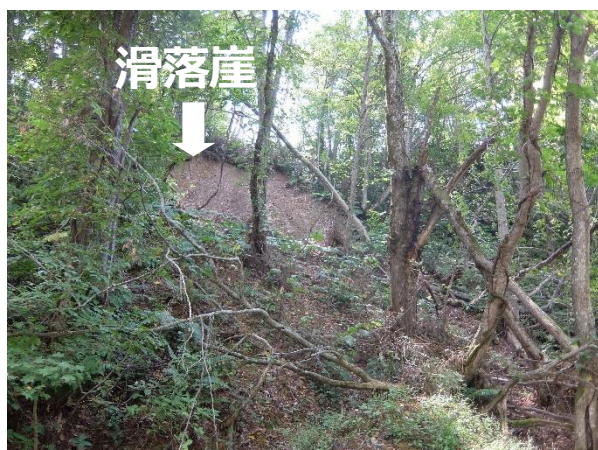
表層崩壊より深いすべり面上部の土塊が移動する現象を地すべりといいます。切土のり面で生じるこのタイプでは、円弧状のすべり面ができること、移動した土塊はあまり崩れず、移動土塊の上部に滑落崖と呼ばれる斜面が生じることが特徴です。写真-4では、立木はそのままの状態を維持して土塊が動いています。奥に見える裸地は、土塊がずり落ちた後にできた滑落崖に相当します。

写真-4 地すべりタイプの崩壊

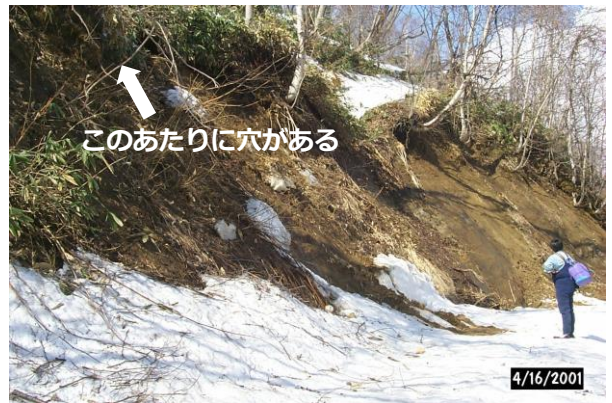
写真-5は、融雪期に撮影された切土のり面の様子です。表層崩壊によって岩盤がむき出しになっているほか、写真の中央部では筋状に土砂が流れています。切土のり面の様子を確認すると、基岩とその上部土層の間に隙間がみられました。おそらく、この隙間から土砂が流れ出たようです。同様の現象として、溪岸斜面において隙間から色の違う土砂が流れていることがありました(写真-6)。内部の土層が侵食・流出し隙間が拡大すると、土層の支持力が失われ、その上部の土層が崩れ落ちることがあります。写真-5の切土のり面では、その後の大雨の際に立木ごとと表層土が崩れました。こうした要因で起きる切土のり面の崩壊には、「崩落タイプ」と名付けました。写真-5の斜面では積雪の上に土が流れていることから、融雪水に起因した土の流出であることがわかります。

余談ですが、同斜面では大雨直後に岩盤の隙間から濁水が流れ出していました。このような状況は斜面が崩壊する前兆とされています。大雨の最中かその直後に現場に入る際には、切土のり面から濁水が流れているかどうか注意してください。濁水がわき出る切土のり面は、危険な状態かもしれません。

写真-5 崩落タイプがあったのり面
(融雪期における穴からの土砂流亡)

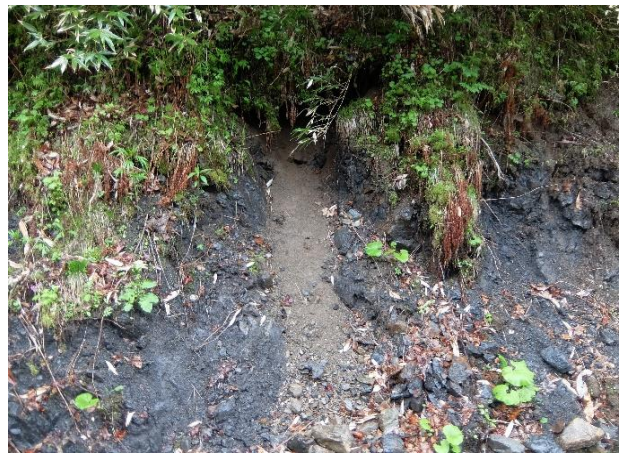
写真-6 溪岸にできた穴から流れる土砂

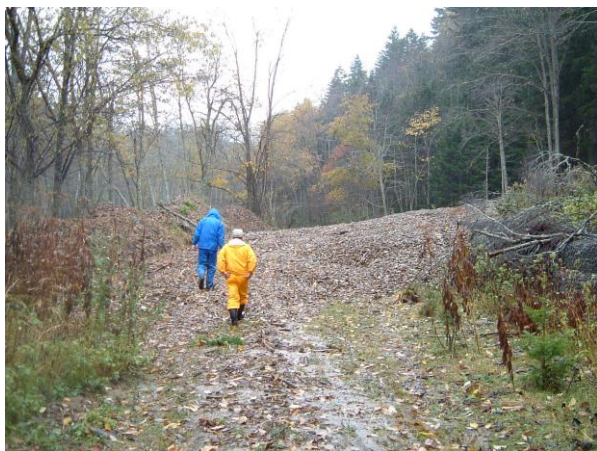
林内道路の尾根側にある斜面は、切土のり面だけで構成されるわけではありません。山の中を通る林内道路では、沢や谷をまたぎます。その沢や谷から流れ出た土砂や岩が道路をふさぎ、通行不能にすることもあります。写真-7は、右側にある谷から礫が川の増水にともない大量に運ばれ、道路に堆積したものです。細かい土では

写真-7 土石流タイプ
(右側の谷から礫が流出)

なく数 cm～十数 cm サイズの礫が、道だけではなく谷底も埋め尽くしていました。写真-8 は、写真-7 よりはるかに小さい谷から流れ出た土砂と巨礫です。切土のり面ではありませんが、このような谷状の地形から流出した土石流によって通行障害が起きることもあるため、参考として紹介しました。

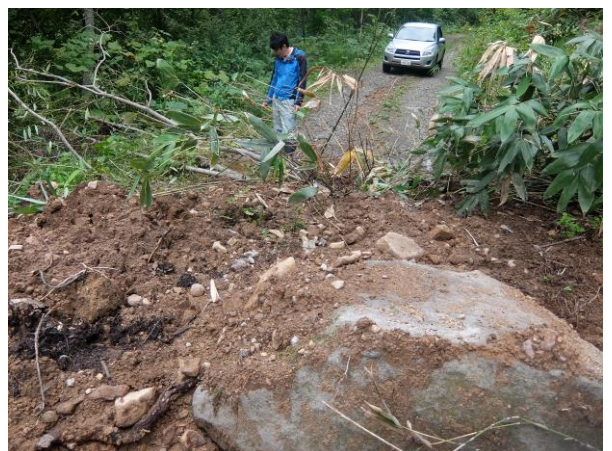
写真-8 土石流タイプ
(沢から流れた土砂と巨礫)

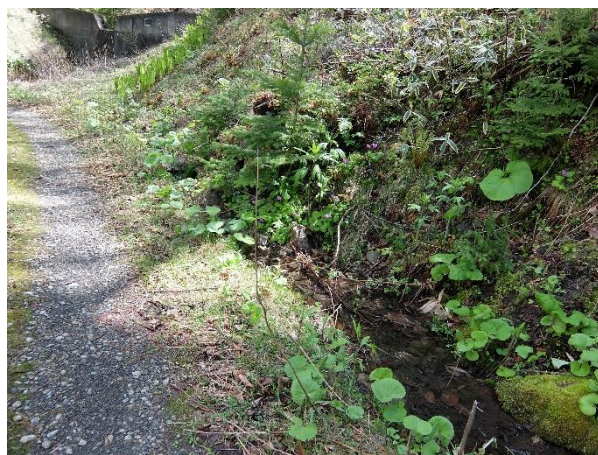
のの、切土のり面が崩落した土によって側溝が埋没した状況（写真－13）を放置すると、側溝から溢れた水が路面を侵食したり、盛土のり面に流れ込んで侵食・崩壊を起こしたりするなど、より大きな被害に繋がる可能性があります。道を塞ぐような崩壊でもない限り、切土のり面の維持管理に目が向きにくいこともありますが、通行障害がない切土のり面崩壊箇所においても側溝が埋没しているかどうかを確認し、埋没箇所では排土することも重要です。

写真－13 切土のり面の崩壊で埋まった側溝

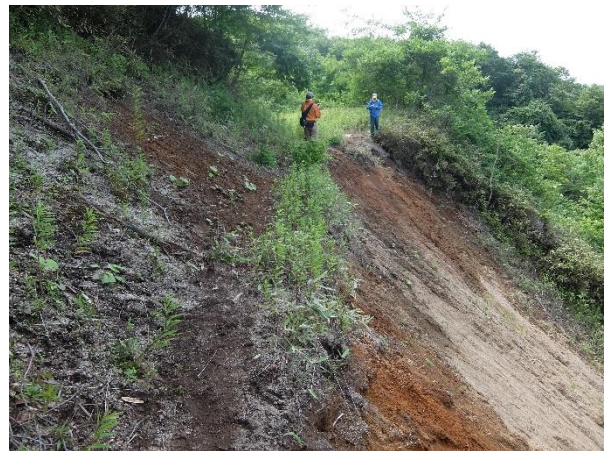
写真-1は、山腹斜面に作設された道路における盛土のり面崩壊の様子を撮影したものです。路面はほとんど残っておらず、路体となっていた地山がむき出しになっています。写真では見えませんが、表層に堆積していた土砂が谷に向かってすべり落ちていました。ここでは、切土のり面崩壊と同様に、「表層崩壊タイプ」と名付けました。地山が未熟土に分類される火山噴出物由来（火山灰主体）であったために、滑りやすい状況にあったかもしれません。

写真-1 表層崩壊タイプ

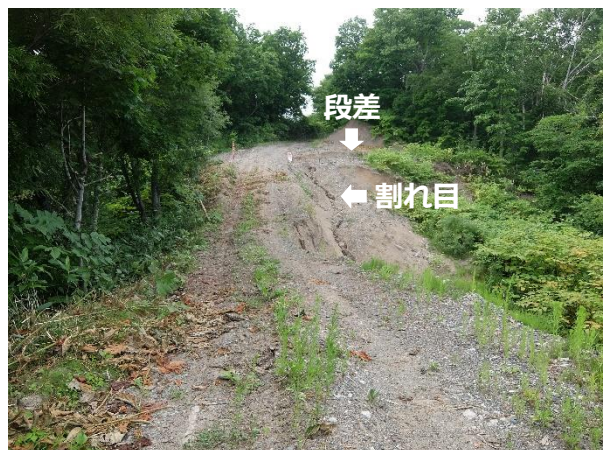
写真-2は、尾根にみられた盛土のり面崩壊の事例です。尾根は、切土のり面や盛土のり面を作らなくても道路を通すことができ、のり面崩壊が生じないために安定した場所と位置づけられます。しかし、写真-2の事例では、路面の右側が落ち込んでいて、「注意して通行してください」との立て札がありました。残存している道幅は2m程度でしたが、乗用車で通らないほうがよさそうです。崩壊箇所をよくみると、路面の右手に黒い筋に見える割れ目（クラック）が入っており、奥には段差（滑落崖）ができていました。こうした地形の特徴から、路体（地山）において小規模な地すべりが発生したと判断しました。ほかの地域の盛土のり面においても、土塊の崩れがほとんどなくて道路の一部が落ち込んで段差ができていた例がありました。こうしたタイプを「地すべりタイプ」としました。

写真-2 尾根にできた地すべりタイプ

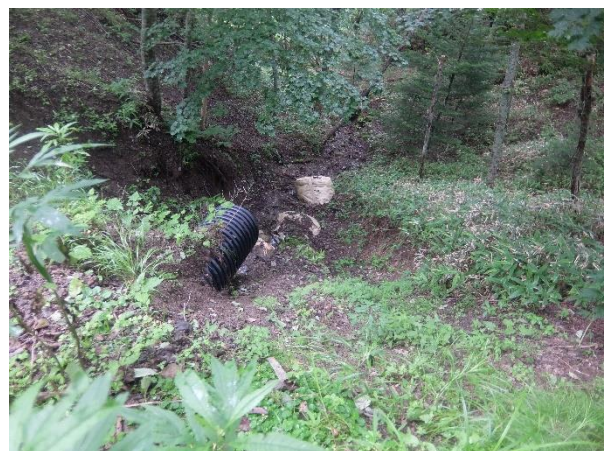
写真-3は、横断排水である管渠の吐口にできた溝状の侵食です（スプーンでえぐった形にも似ています）。盛土のり面崩壊という用語を用いていますが、写真-3のよう

写真-3 横断排水吐口にできたガリ侵食

に吐口からの排水のみならず、谷を流れる沢水が路面を横切って流れ込んだり、路面で集水された水が流れ込んだりすることで盛土のり面が侵食されることがあります。このようなタイプを「ガリ（雨裂）侵食タイプ」としました。

盛土のり面側の横断排水の吐口から盛土のり面に直接排水すると、のり面が削れて溝状のガリができました(写真-3)。ガリでは水が集まりやすくなるため、降雨や融雪の度にガリが拡大する場合があります。また、吐口の下に滝壺のような地形ができると、路体が削られて道路そのものが支持力を失い崩落することもありました。これを防ぐために、吐口の下に水たたきを設置することで(写真-17)、排水が直接盛土のり面に衝突することを防ぎ、水の勢いを減殺できます(写真-18)。また、吐口の下に石や根株を置くことも提案されています。

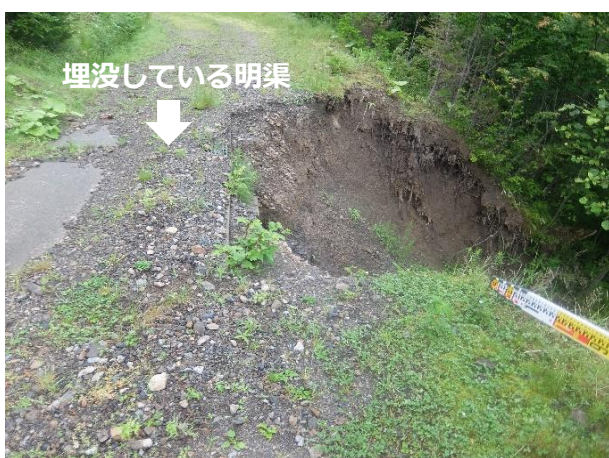
写真-4は、斜面に作設された道路における盛土のり面崩壊を撮影したものです。埋没してわかりにくいのですが、路面には横断排水用の明渠があります。そして、崩壊した盛土のり面内には明渠の一部が崩落していました(写真-5)。このような盛土のり面の崩壊タイプは、吐口からの排水によって盛土のり面や自然斜面が侵食され、盛土のり面基部やその下方に位置する斜面がえぐられると支持力を失い、路面や盛土、排水施設などが崩れ落ちます。このようなタイプを「崩落タイプ」と名付けました。ガリ侵食タイプが拡大して崩落が起きることもあります。

写真-4 崩落タイプ

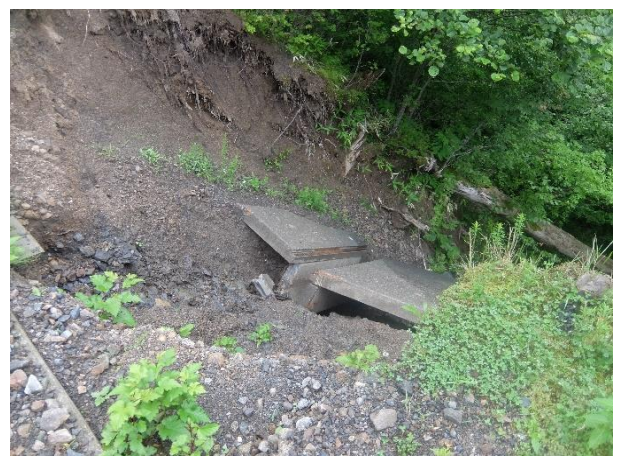
写真-5 崩落した明渠

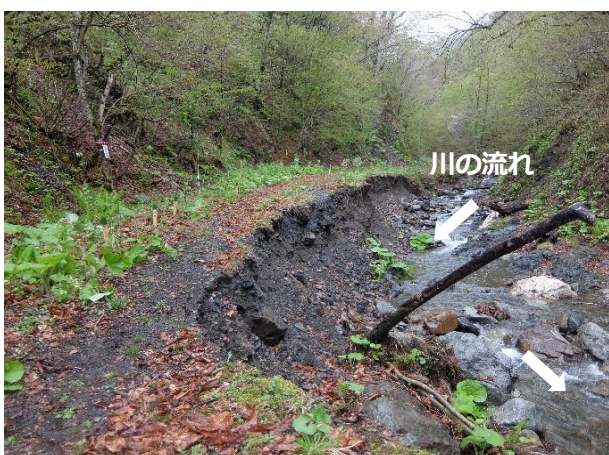
写真-6は、川沿いに作設された林内道路の盛土のり面崩壊を撮影した事例です。盛土のり面がえぐれて道路幅が半分程度しか残っていません。この写真では川が写真奥から手前に流れていますが、ちょうど川水が盛土のり面に直撃するような箇所で崩れています。水が直撃する川の流路地形において盛土のり面が崩れている様子

写真-6 溪岸侵食（のり面を直接侵食）

は、他の林内道路や公道でも多数確認しました。このようなタイプを「溪岸侵食タイプ」としました。溪岸侵食タイプでは、川水が盛土のり面全体を直接侵食するものや、盛土のり面基部（またはその下部の自然斜面）を侵食することで、その上部の土が支持力を失って崩落する例などがあります。侵食と崩落のどちらが生じたかは、残存した盛土のり面の状況から推定することもできますが（例えば、写真-7のように崩れ落ちたものが残っているなど）、侵食と崩落が複合することもあるため、一概に決めることは難しい場合があります。

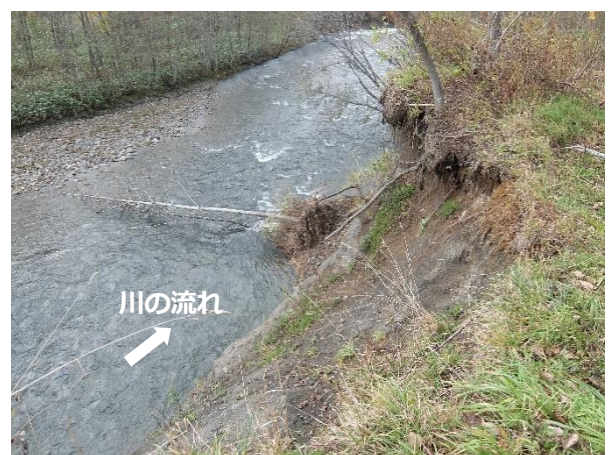
写真-7 溪岸侵食（崩落）

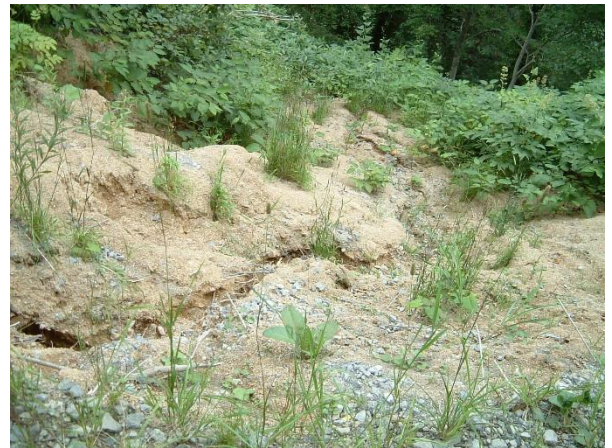
地山の尾根や山腹斜面に作設された林内道路では、表層崩壊タイプ（写真-1）や地すべりタイプ（写真-2）によって路体の一部が崩れる場合と、横断排水が盛土のり面に流れ込むことで生じるガリ侵食タイプ（写真-3）や崩落タイプ（写真-4）が起りやすいようです。崩壊後の盛土のり面をみると、水が集まりやすい凹状の集水地形となっていることがあります（写真-3～5）。さらに、裸地となった盛土のり面では、新たにガリが形成されることがあります（写真-8）。このように水が集まり流れる地形になったことによって、盛土のり面崩壊がさらに拡大することが懸念されます。どの崩壊タイプであれ、路体や路肩の侵食・崩落が拡大すれば、通行可能

写真-8 盛土のり面崩壊の裸地にできたガリ

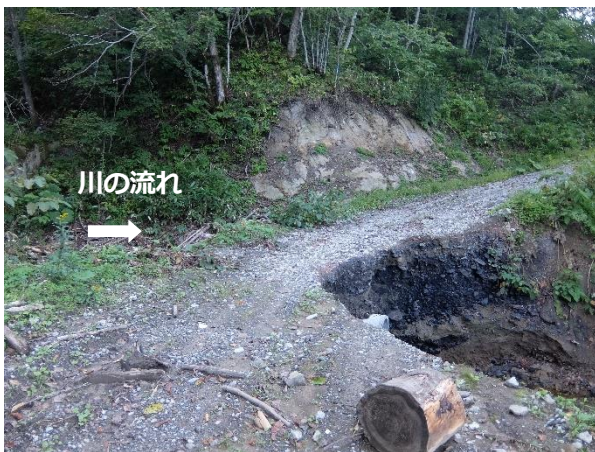
写真-9は、谷をまたいで作設された林内道路の盛土のり面崩壊を撮影した事例です（のちに路体消失します）。写真左手に谷があり、写真右側に向かって管渠（ヒューム管）によって川水を通してあります。谷をまたぐために盛土した道路では、写真のように谷側（吐口側）の盛土のり面が崩れる場所に遭遇する機会が多くありました。崩壊の原因を推測すると、吐口からの排水が盛土のり面やその基部を侵食し崩落を招いたことが考えられます。このほかに、横断排水が埋没することで路面に水が溢れ、この路面流水が盛土のり面へ流れ込むことで生じた盛土のり面侵食も無視できません。さらに、盛土のり面に浸透した降水による間隙水圧の増加が崩壊を引き起こすことも想定されます。

写真-9 谷をまたぐ道路における下流側での崩壊

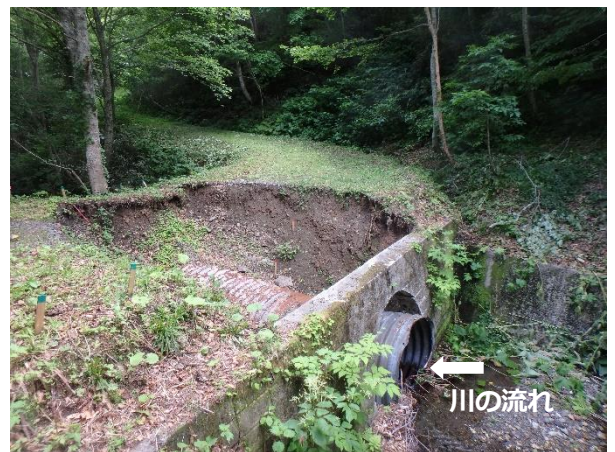
ただし、上流側（呑口側）の盛土のり面が崩壊した例も、1事例ありました（写真-10）。同写真では右手から左手に川水が流れており、上流側の盛土のり面は擁壁となっています。残存状況を見ると、コルゲート管（側面が波付けされた管）の上部に隙間があることから、管の下部にえぐれが生じたことで管が落ちて上部に隙間ができ、その隙間に増水した川水が衝突して盛土を侵食した、もしくは路面にオーバーフローした水による侵食も考えられました（この成因によれば、盛土のり面侵食ではなく路面侵食ともいえます）。しかし、現場の状況のみからでは、この崩壊の仕方についてはっきりしたことがわかりません。

写真-10 谷をまたぐ道路における上流側からの侵食

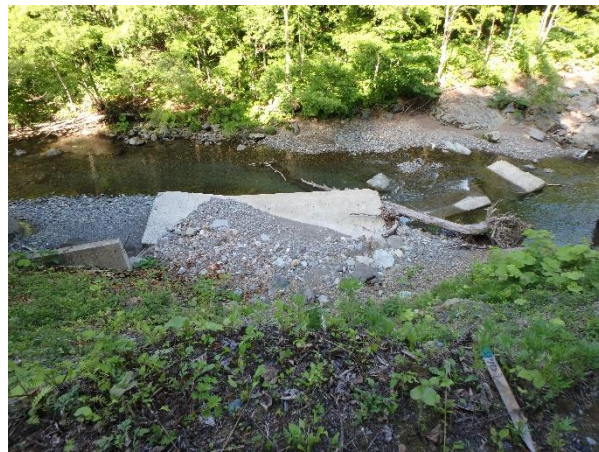
盛土のり面崩壊を予防する方法のうち、盛土のり面の移動を留めたり、攻撃斜面や直走斜面に該当する盛土のり面を保護したりするものとして擁壁があります。写真-11の擁壁では、盛土のり面の移動を抑えるほか、切土のり面から路面に堆積した細かいサイズの石も食い止めていました。しかし、川沿いの道路の事例では擁壁基部や横脇の部分が侵食されることにより、擁壁が倒壊していました(写真-12)。川の規模にもよりますが、擁壁をもってしても盛土のり面崩壊を完璧に食い止めるにはできません。

写真-12 溪岸にある擁壁の倒壊

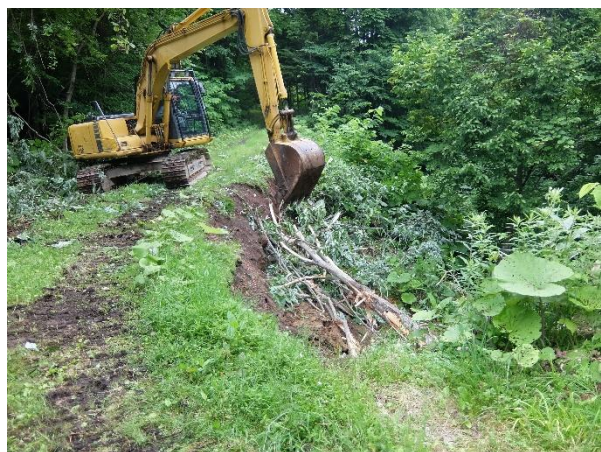
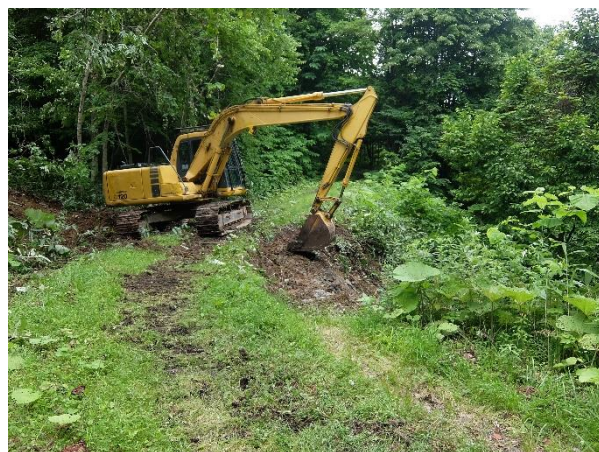
写真-15 盛土のり面崩壊の復旧

写真-16 盛土のり面崩壊の復旧(つづき)

森林作業道において人工構造物による復旧は、容易には望めません。応急的な復旧方法として、盛土のり面の崩壊面にバックホウでステップを切り、その上に道路周辺の木を置き(写真-15)、土をかぶせて転圧する例がありました(写真-16)。建設用車両機を用いて盛土をし直すことは安価な方法といえますが、盛土に使うための土を周辺から用意する必要があります。ただし、あくまで応急措置なので、保護工の導入など、しっかりした盛土のり面の修復が必要です。
