アカエゾマツ人工林間伐材の製材品質に関する調査

利用部 マテリアルグループ 佐藤真由美

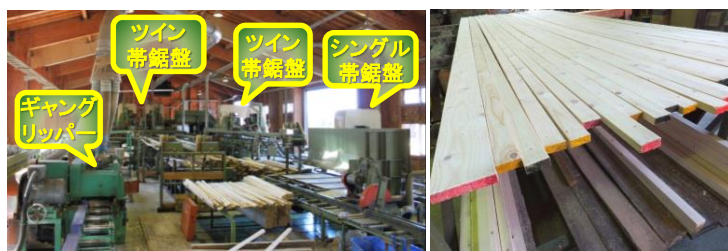
写真 製材時における割れの調査

梱包材を生産する工程(ツイン帯鋸盤 → ギャングリッパー、シングル帯鋸盤)を観察し、原木51本中(平均径16cm) 7本に割れが発生するのを確認しました。

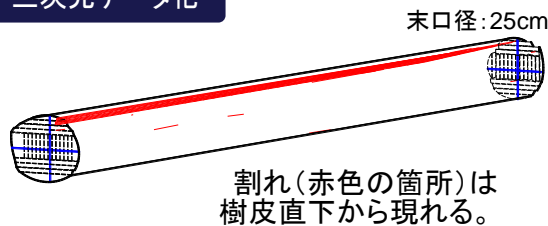
製材時の割れの位置を理解・把握するために、CADによって視覚化しました。
