## ■ 花 き (VI章)

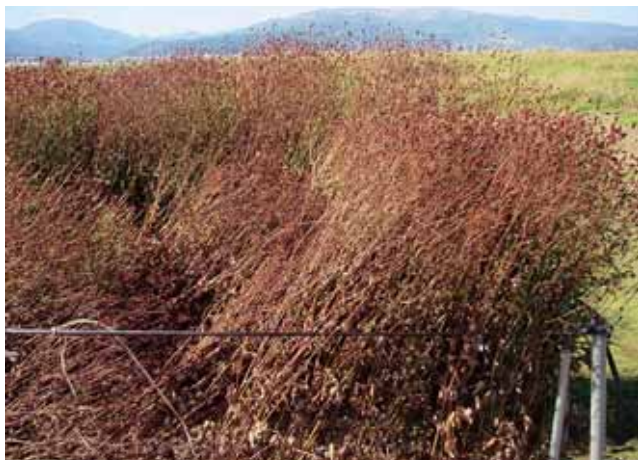
写真VI-1 われもこう (平成16年9月16日)  
風害による茎葉枯死と倒伏  
(大野町：渡島中部地区農業改良普及センター撮影)

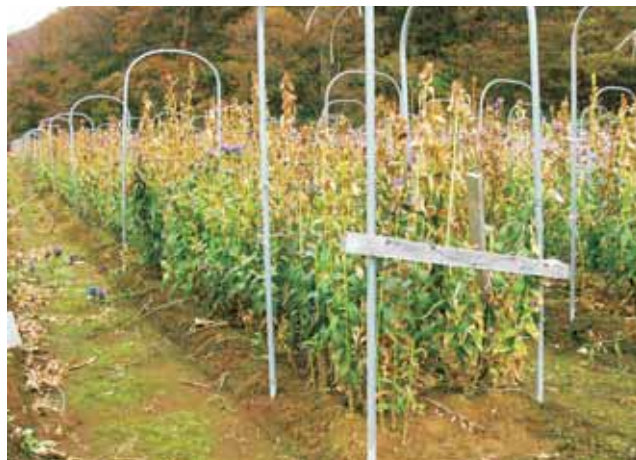
写真VI-2 りんどう (平成16年9月17日)  
潮風害により葉が壊死  
(厚沢部町：檜山南部地区農業改良普及センター撮影)

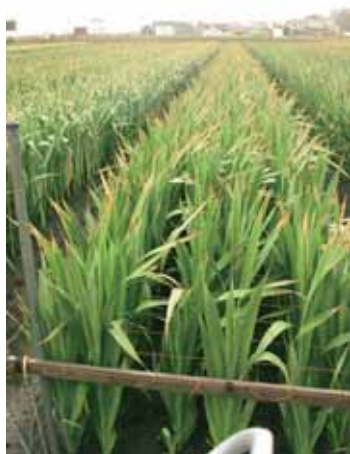
写真VI-3 グラジオラス (平成16年9月13日)  
潮風害による葉先枯れ  
(伊達市：西胆振地区農業改良普及センター撮影)

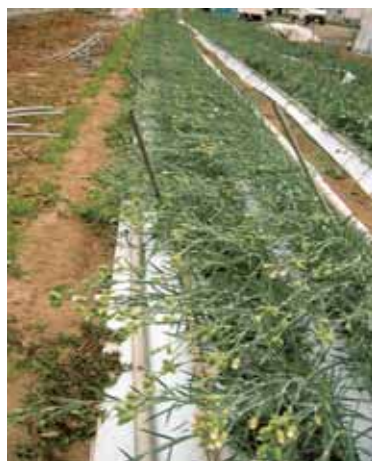
写真VI-4 スプレーカーネーション (平成16年9月9日)  
パイプ折損と倒伏  
(当別町：石狩北部地区農業改良普及センター撮影)

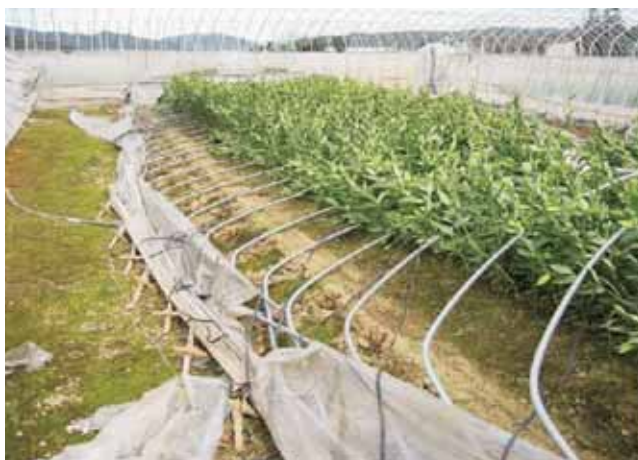
写真VI-5 オリエンタルユリ (平成16年9月9日)  
パイプ変形と倒伏  
(当別町：石狩北部地区農業改良普及センター撮影)

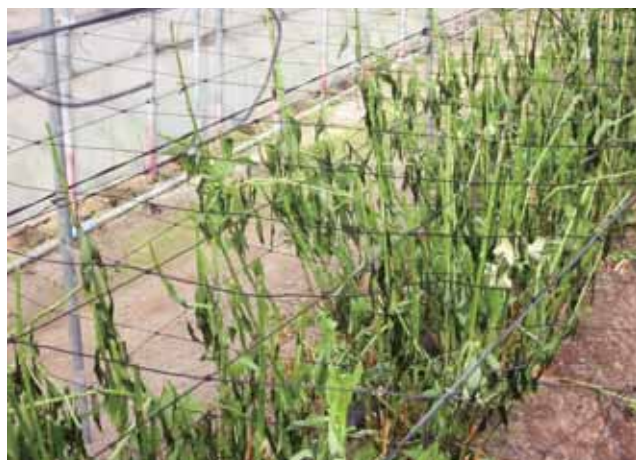
写真VI-6 アルストロメリア (平成16年9月9日)  
茎葉の萎れと折損  
(新篠津村：石狩北部地区農業改良普及センター撮影)
