## ■ 花 き (VI章)

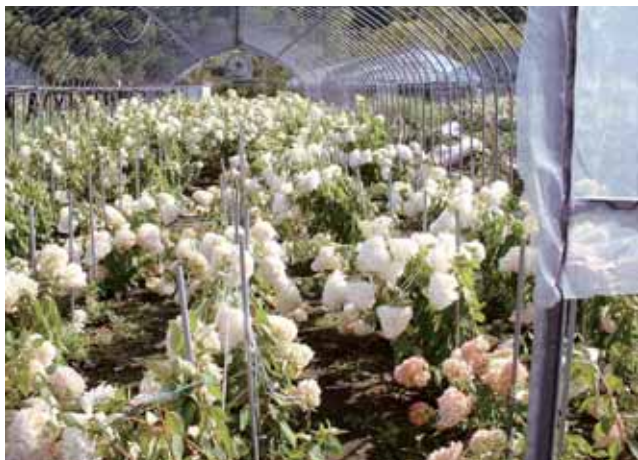
写真VI-7 みなづき (平成16年9月9日)  
強風で茎葉折損、採花不可能  
(札幌市：石狩中部地区農業改良普及センター撮影)

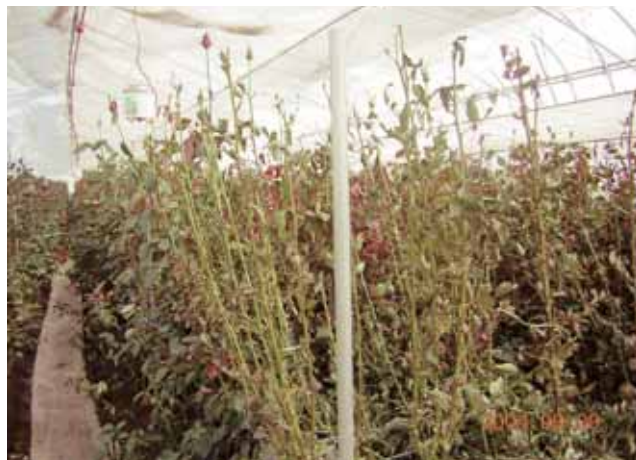
写真VI-8 ばら (平成16年9月9日)  
茎と蕾の損傷、採花不可能  
(当麻町：上川中部地区農業改良普及センター撮影)

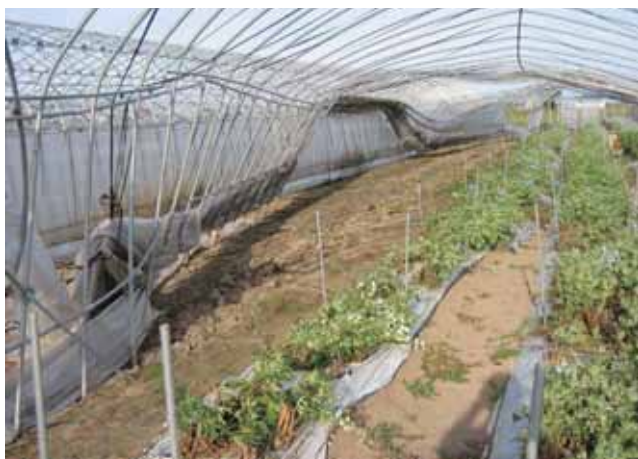
写真VI-9 デルフィニウム (平成16年9月9日)  
パイプの折損、葉の傷みと折損で回復不可能  
(当別町：石狩北部地区農業改良普及センター撮影)

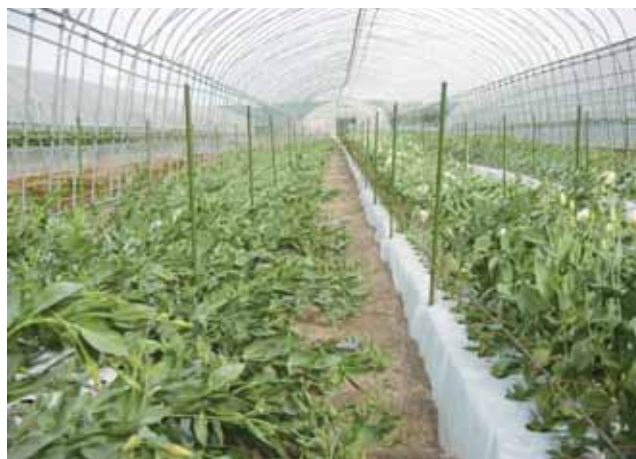
写真VI-10 トルコギキョウ (平成16年9月9日)  
風害による倒伏  
(由仁町：空知南東部地区農業改良普及センター撮影)

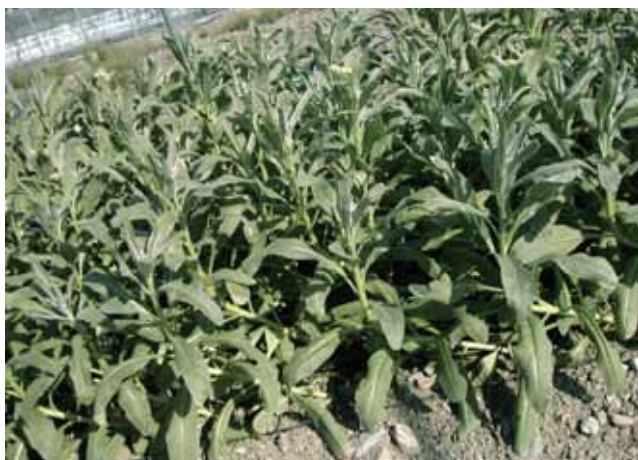
写真VI-11 ストック (平成16年9月10日)  
翌日には主茎が大きく曲がる  
(富良野市：富良野地区農業改良普及センター撮影)

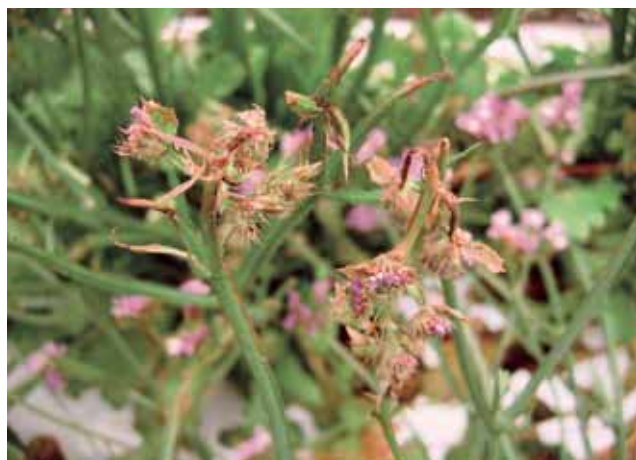
写真VI-12 スターチス・シヌアータ (平成16年9月14日)  
風により抽台部が損傷を受けた状況  
(深川市：空知北部地区農業改良普及センター撮影)
