# 林産試 だより

# ネパールにおける簡易的なヒラタケ栽培方法

# CLTモデル実験棟壁パネルの塗膜劣化と早期補修の効果

2023年10月号

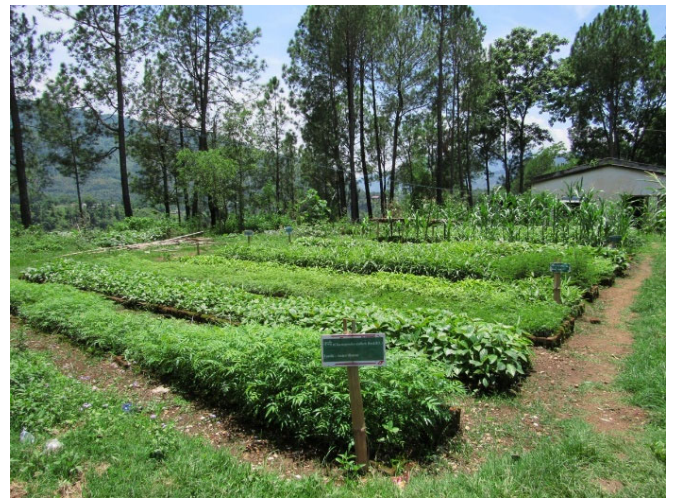
写真1 配属先で管理している苗畑

主ですが、果物やスパイスといった換金作物の苗木も育てていました（写真1）。また、共有林グループに対しては、収入向上や生活改善のため、換金作物の栽培やそれらを利用した加工品作りなどの研修も行っていました。筆者は、共有林グループに対する支援として、きのこ栽培の普及に取り組みました。

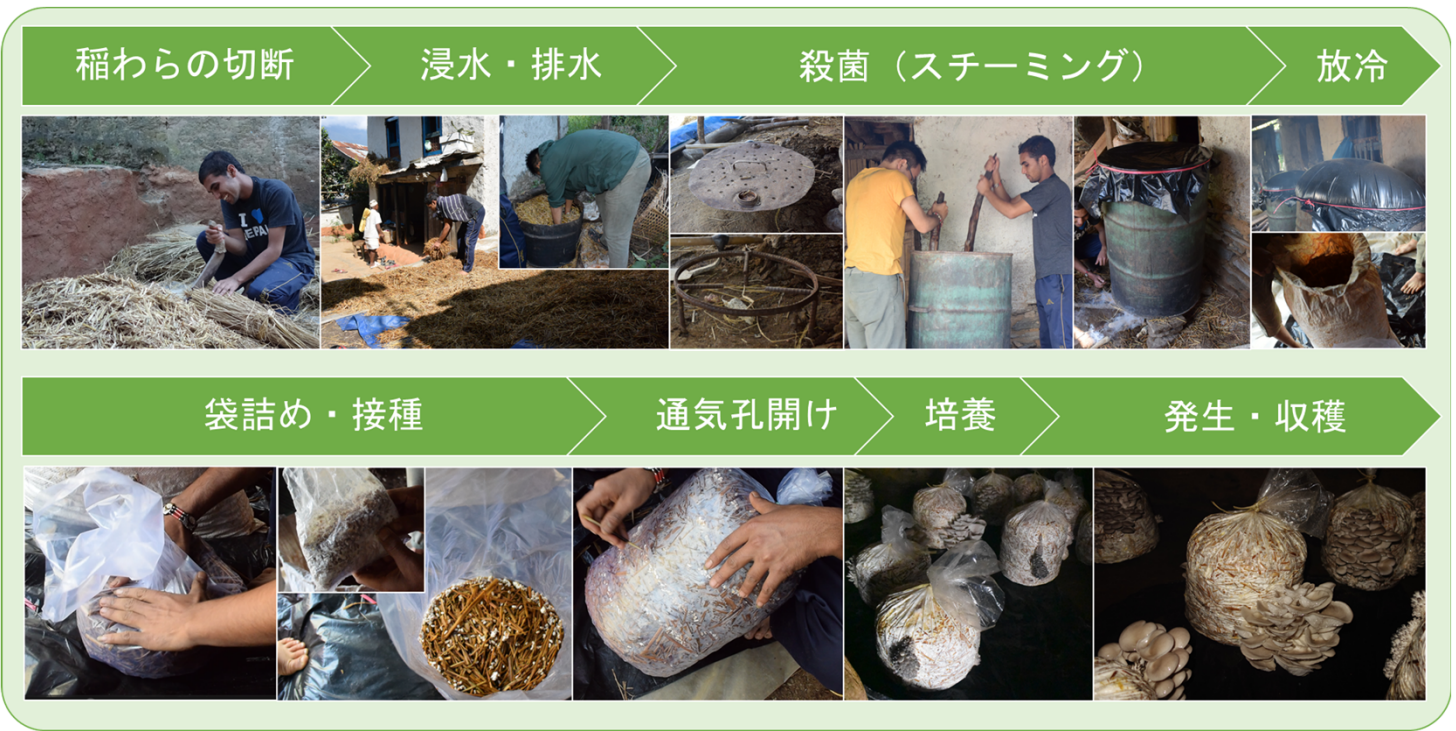
図2 稲わらを用いたヒラタケ栽培の流れ

栽培手順は、稲わらの切断→浸水・排水→殺菌（スチーミング）→放冷→袋詰め・接種→通気孔開け→培養→発生・収穫です<sup>1)</sup>（図2）。

まず、稲わらを5cm程度の長さに切断し、きれいな水で洗うように5～15分浸した後、ブルーシートの上で一晩堆積して排水します。稲わらの水分量の目安は、手でぎゅっと握って水がじわっとにじむ程度が良く、少なすぎる場合は加水し、多すぎる場合は乾いた稲わらを追加して調整します。次に殺菌のためスチーミングを行います。スチーミングはドラム缶の底に五徳（火の上に設置して鍋などを置くための道具）を置き、それよりやや低いところまで水を入れます。ドラム缶のフタに穴あき加工を施したものを置き、その上に稲わらを詰めていきます。このとき、壁側をやや密に、中央部をやや疎に詰めておくことで、中央部に蒸気が通らず殺菌不良になるトラブルを防ぎます。火をおこして1時間あまりで黒色のシートが蒸気で膨らむようになり、そのタイミングでシートの上部中央に小さな穴を開けて蒸気を通します。そのまま火を維持し、この状態を雑菌の少ない冬で1～2時間、夏で3時間保ちます（図3）。スチーミング終了後、清潔な袋に入れて一晩冷まします。翌日、栽培用の透明な袋に稲わらと種菌を交互に堅く詰めながら、層状に種菌を接種します。種菌は国内の業者が製造しており、小麦を培地に用いた穀粒種菌で、軽くほぐしながら接種します。接種後、

袋の口を固く縛り、ヒラタケの菌糸が呼吸できるように、先の尖った楊枝のようなもので袋の側面に通気孔を開けます。その後、直射日光の当たらない涼しい場所で3週間程度培養し、全体が菌糸で白くなったら袋に切り込みを入れてヒラタケの発生を促します。条件にもよりますが、接種してから約1か月で1回目の収穫ができ、その後も数回収穫できます。

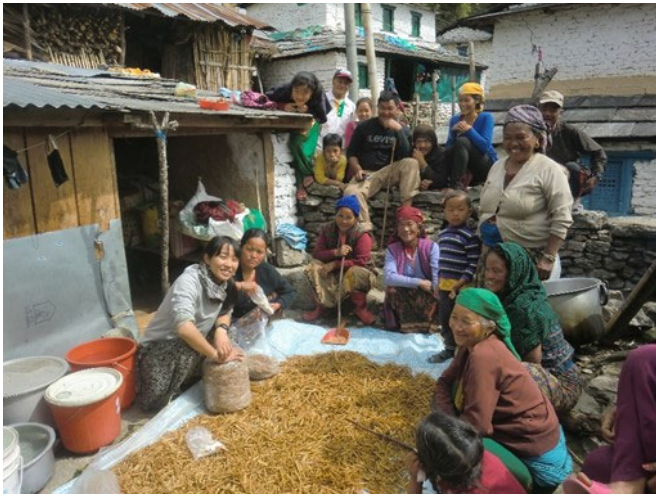
写真3 共有林グループでの研修会の様子

このように、特別な機械や設備がなくても、現地ですぐに入ることのできる材料で十分ヒラタケを栽培することができます。日本では木材を細かくしたおが粉に米ぬかなどの栄養材を添加したきのこ栽培方法が一般的ですが、稲わらだけでここまで立派にヒラタケが生長するのは筆者自身とても驚きました。その後、任地で機会を頂き、共有林グループ3カ所と先輩隊員が活動する女性グループ、近所の友人へ研修会を行いました（写真3）。1カ所のグループと近所の友人は、帰国後も栽培していると聞きました。

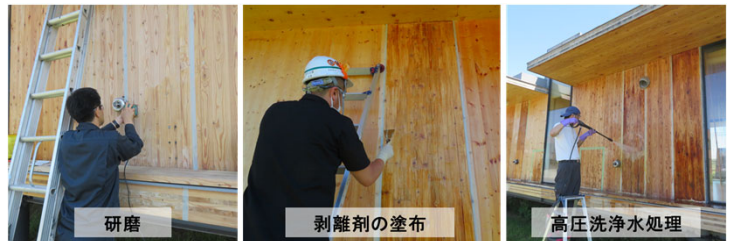
写真2 補修の様子

9ヵ月後に補修(表面の研磨と再塗装)を実施した箇所

塗装面の目視評価は、測定が可能となった2019年8月を基準月として測定を開始しました。9ヵ月経過後には（2020年5月）、部分的なカビ汚染、変色、塗膜の割れ、目離れといった軽微な劣化が観察されはじめたことから（写真1）、一度目の補修（研磨と再塗装）を行いました（写真2）。その後も定期的に目視評価を継続し、34ヵ月経過後（2022年7月）には、雨掛かりが多い部位を中心に劣化が進行してきたことから、二度目の補修（剥離剤、高圧洗浄水処理、研磨、再塗装）を行いました（写真2）。補修は各塗装区間の右側半面としました（図1 右図）。

軒の出がないサッシ周囲を中心に雨掛かりが多く、壁パネル下部を中心に木部や塗膜の割れ、はがれ、カビ汚染が生じやすい環境にありました。雨掛かりの少ない壁パネル上部と中部は、健全な状態が続く傾向にありました。一度目の補修では、劣化部位を中心に研磨により削りとった後、それらの部分を再塗装しました。二度目の補修では、壁パネルの上部と中部のはがれ部位については、研磨後に塗装を行い、下部は、剥離剤と高圧洗浄水処理を用いて塗膜を剥離しました。カビ汚染による変色が残っている箇所については、漂白剤を用いました。その後、研磨を行った後、壁パネル下部全面を再塗装しました。

9ヵ月経過時点で、塗膜のはがれは少ないものの、全体的に白く変色し塗膜の付着性が低下している状態でした。そのため、一度目の補修では、研磨によって補修面全面の塗膜を除去した後に再塗装を行いました。二度目の補修では、補修面全面に剥離剤を塗布した後、高圧洗浄水処理を行いました。カビ汚染による変色が残っている箇所については、漂白剤を用いました。その後、研磨を行った後、壁パネル全面を再塗装しました。

他の塗料より塗膜は薄かったことから、明瞭な塗膜のはがれは観察されにくいものの、微細な割れ、目離れが多く発生しました。そのため、一度目の補修では、目離れを除去し、壁パネルを平滑にする目的で、全面を軽く研磨した後にパネル全面に対して再塗装を行いました。二度目の補修の際にも、外観

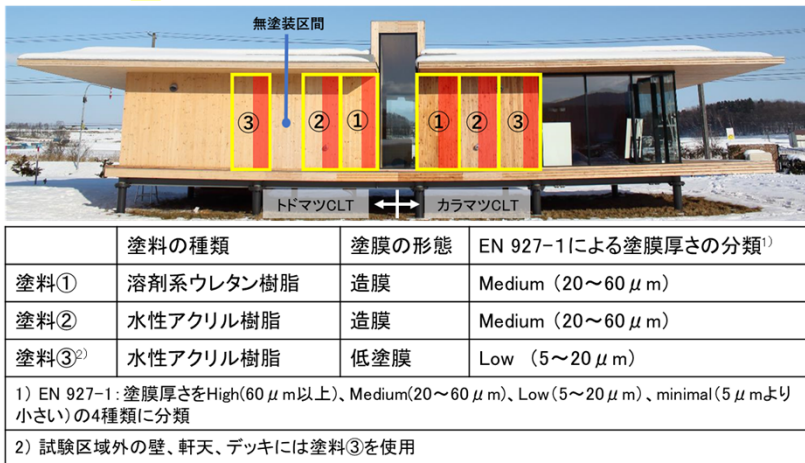
図1 CLT壁パネルの塗装（左図）と目視評価の概要（右図）

試験には、林産試験場内に建設されたCLTモデル実験棟（2019年、国土交通省の建築物先導事業により建設）の南西面のトドマツ、カラマツのCLT壁パネルを使用しました。塗料には、市販の外部用透明塗料を3種類用いました（図1）。塗料は、性能面ではなく、劣化の進行がそれぞれ異なることを想定して選択しました。これらの塗装は、塗装業者によって、2019年6～7月に行われました。

塗装面の変化は、目視評価により行いました。各塗装区間を12分割し（図1 右図）、JIS K 5600-8-5に記載されている劣化の等級表<sup>2)</sup>を用いて、塗膜のはがれの程度を数値化しました。また、各塗装区間の一部を切り取り、顕微鏡を用いて塗膜の厚さ<sup>3)</sup>を計測しました。

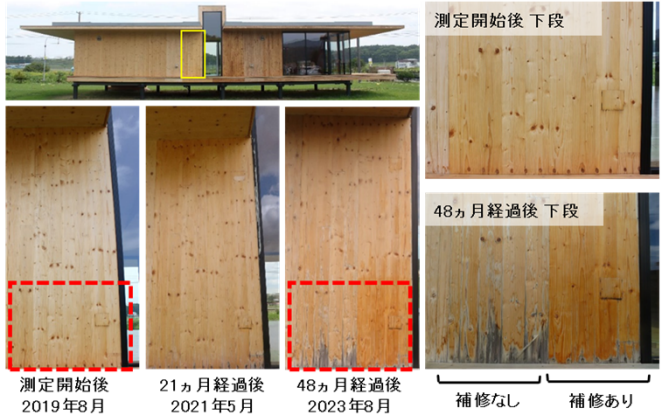
写真3 壁パネルの外観（塗料①）

塗料①の塗装区間の特徴として、健全な塗膜と劣化部位の差異が大きくなることが挙げられました。補修は、劣化部位を中心に行ったため、48ヵ月経過後には、補修による材の色むらが大きくなりました（写真3）。

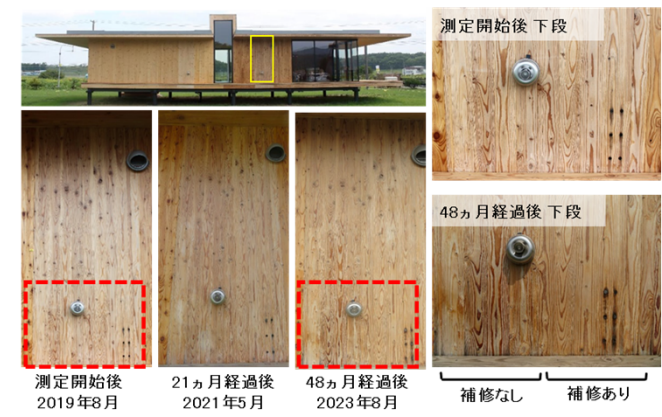
写真4 壁パネルの外観（塗料②）

塗料②の塗装区間は、2回の補修ともに全面的塗膜を除去した後に再塗装を行ったため、未補修部位と比較すると明らかに美観を維持することができました（写真4）。
