光珠内季報

NO. 198
2021. 3

現場写真で見る林内道路の侵食・崩壊

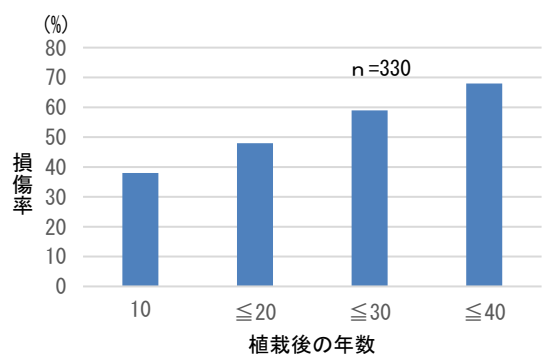
図-1 植栽後の年数で見た損傷率

進むにつれて損傷率が増える関係は統計的に有意(ロジスティック回帰分析, $p < 0.001$)でした(図-1, 写真-2)。しかし, 樹種ごとに見ると, イヌエンジュやニセアカシアの様に経過年数が長くても損傷が少ないものも見られました(図-2)。このことは, 植栽後の年数に加えて, 植栽環境の違いが損傷の発生に影響していることが理由だと思われます。損傷は, 沿道の土地の活用度が高い植栽環境(住居, 店舗, 学校, 駐車場など)ほど多い印象を受けました(写真-2)。住宅街では草刈りや除雪作業が原因の損傷, 店舗前では荷物の積み下ろしに伴う損傷, 通学路には児童のいたずらによる損傷, 駐車場の出入り口付近には自動車が接触した損傷。今後, 損傷の有無・多寡の要因の解析には, 人の生活・活動と街路樹の関係をさらに詳しく調べる必要があることを感じました。

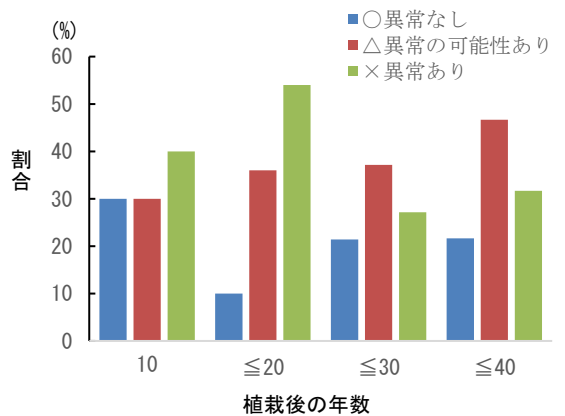
図－3 植栽後の年数で見た樹幹内部の状況の割合 注：値は平均値

診断結果において、内部異常（×と△）に与える植栽後の年数と樹種の影響をロジスティック回帰分析で検定しましたが、統計的に有意な関係はありませんでした（図－3,4）。しかし、外観からは腐朽の症状が認識できない街路樹でも、腐朽の可能性のある個体が高い割合で存在することが分かりました。また、損傷が無い個体を調査個体を選んだことから、木材腐朽菌の侵入口の可能性は、地上部（剪定した傷口など）か地下部（根系）のどちらか、あるいは両方です。剪定を経験していない植栽後10年のニセアカシアとヤマモミジに“×（異常あり）”が検出されたことは、根系から腐朽菌が侵入し、植栽後の早い段階から進行する可能性を示唆しています。根系が侵入口になる機会は、劣悪な土壌環境が原因の一つです(4)。実際、街路樹の植栽基盤（植樹桝）を掘り返すと、施工時に用いられた土の種類の数だけ土壌環境は様々です（写真－4）。粘土質、土色が灰色の還元土壌、透水性・通気性の不良、狭い根圏の育成空間（有効土層）など、ある調査地の環境は根系の成長に不適であったかもしれません。また苗木は、植栽作業の効率を上げるために、かさばる根が切れ、傷口が多かったかもしれません。内部異常の有無は、植栽環境と管理履歴（剪定の回数・剪定の強度）などの要因が複雑に絡み合っているため、今回の調査では、調査結果に普遍的な傾向を見出すことができませんでした。

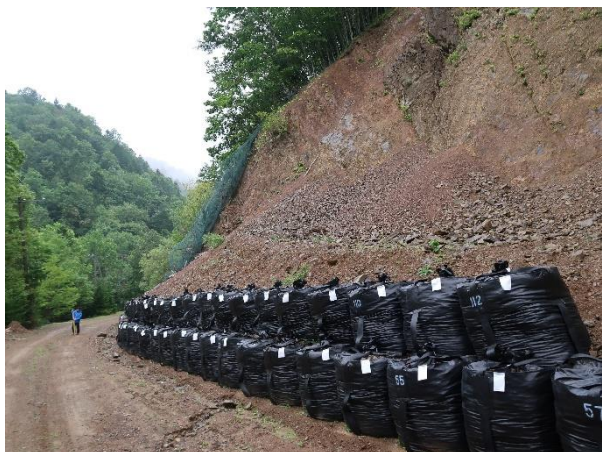
写真-9 切土のり面脚部に置かれた大型土嚢

人工構造物による切土のり面保護の例もあります。表層崩壊タイプや崩落タイプに関しては、切土のり面下部に大型土のうや擁壁（丸太組やコンクリート製など）を設け、土留めの効果をもたせています（写真-9~10）。新設の林道においては、切土のり面に格子状のフレーム工法が施されていた例や（写真-11）、岩盤が露出した切土のり面で落石防止を兼ねてネットが張られていた例（写真-12）が見られました。人工構造物による切土のり面崩壊の抑制は、効果的である反面、コストがかかるため、広域基幹林道や林内にある公共施設（気象レーダーなど）へのアクセス道路に限られることが多く、森林作業道において同様の構造物はあまり見かけません。

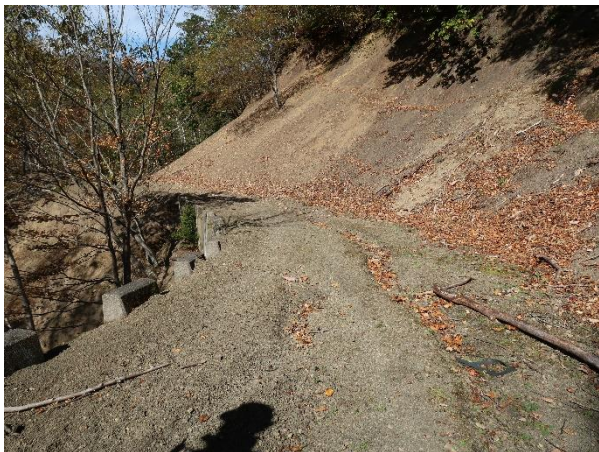
写真-11 盛土のり面に設置された擁壁

盛土のり面崩壊を予防する方法のうち、盛土のり面の移動を留めたり、攻撃斜面や直走斜面に該当する盛土のり面を保護したりするものとして擁壁があります。写真-11の擁壁では、盛土のり面の移動を抑えるほか、切土のり面から路面に堆積した細かいサイズの石も食い止めていました。しかし、川沿いの道路の事例では擁壁基部や横脇の部分が侵食されることにより、擁壁が倒壊していました(写真-12)。川の規模にもよりますが、擁壁をもってしても盛土のり面崩壊を完璧に食い止めるにはできません。

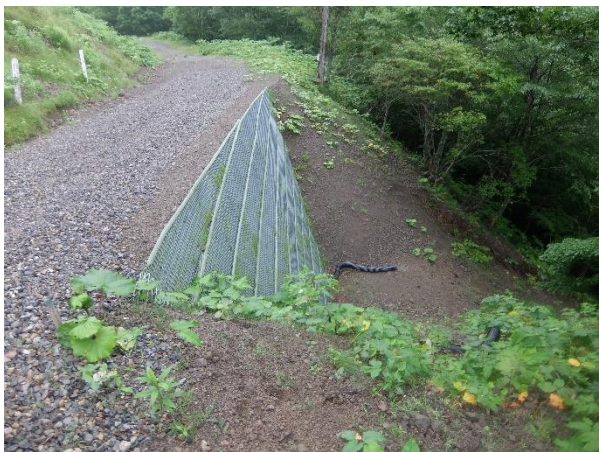
写真-13 盛土のり面保護工

山腹斜面にある林内道路での修復は、盛土のり面のサイズなどに応じて、盛土のり面が侵食されず移動しないような処置と、適切なのり面排水工が行われます(写真-13)。また、森林作業道では、鉄線を編んだかごに碎石等を詰めた布団かごを土留めに使う例もあります。

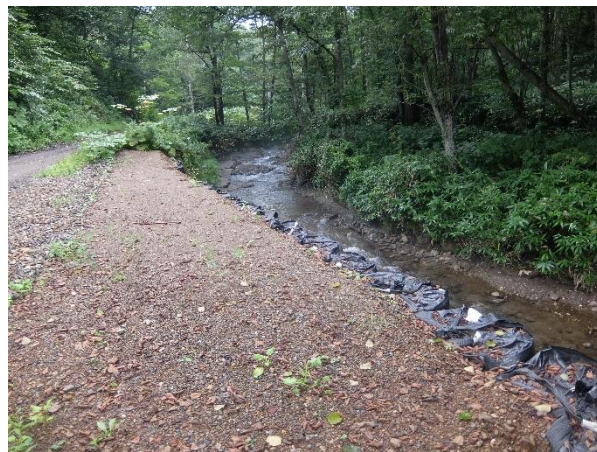
写真-14 大型土嚢による盛土のり面保護

川沿い林内道路の盛土のり面崩壊に復旧については、水衝部の盛土のり面を保護するために大型土のうを設置した例(写真-14では盛土のり面保護のために金網を施工)や、布団かごを設置した例がありました。ただし、川沿いに置いた大型土のうでは、土のうそのものが流された場所がありました。

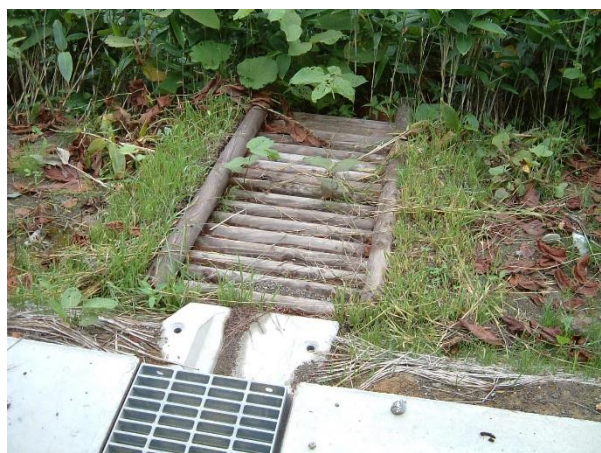
写真-17 横断排水の吐口に設けられた水たたき

盛土のり面側の横断排水の吐口から盛土のり面に直接排水すると、のり面が削れて溝状のガリができました(写真-3)。ガリでは水が集まりやすくなるため、降雨や融雪の度にガリが拡大する場合があります。また、吐口の下に滝壺のような地形ができると、路体が削られて道路そのものが支持力を失い崩落することもありました。これを防ぐために、吐口の下に水たたきを設置することで(写真-17)、排水が直接盛土のり面に衝突することを防ぎ、水の勢いを減殺できます(写真-18)。また、吐口の下に石や根株を置くことも提案されています。

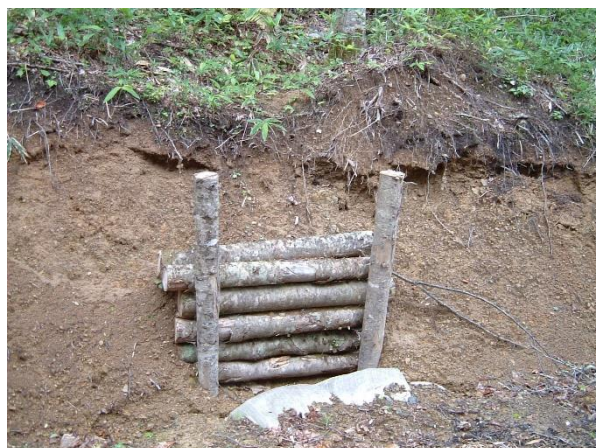
**写真-19 呑口保護の簡易な方法**

林道では、切土のり面側に排水用の側溝が設けられることが多いです(盛土のり面側にも設けられることもあります)。側溝は、沢や道路を横切って配置される横断排水(明渠・管渠など)に接続されます。側溝から明渠や暗渠を通じて路外に排水する場合、その呑口が切土のり面の崩落土砂でふさがれると、そこから溢れた水が路面を削りながら流れることがあります。さらに、路面縦断形状が凹状部分では、路面流水が盛土のり面へ流れ込み、のり面侵食に繋がる恐れがあります(側溝が切土のり面崩壊による土砂でふさがれたため、同様の現象が生じた事例がありました)。

それを防ぐ簡易な対策事例がありました(写真-19)。
