亀裂が生じた帯鋸から発生する音

キーワード：帯鋸，亀裂，異常音，周波数

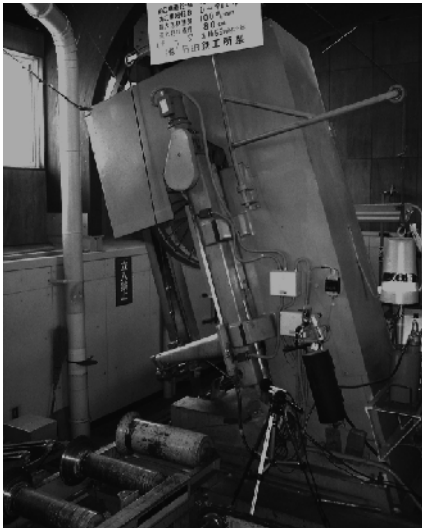
写真1 試験風景

試験に使用した帯鋸盤は、林産試験場が所有する送材車付き帯鋸盤(鋸車直径1,200mm)で回転数は65回転/分、使用した帯鋸は長さ8,450mm、幅120mmです。帯鋸に人為的に入れる亀裂は、代表的な歯底割れと背部割れの2種類とし、歯底部分及び背部に鋸身に対して垂直に亀裂を入れました。亀裂の深さは10、20、30mmの3種類とし、比較のため亀裂のない正常な鋸も用い合計7種類にて試験を行いました。帯鋸から発生する音は帯鋸盤横に設置したマイクロフォン(写真参照)を通してパソコンに取り込み、周波数解析用のソフトウェアで0~20kHzまでの周波数解析を行いました。
