# 林産試 だより

12  
2020

# 木材保護塗料で処理した単板積層材の防腐性能

# トドマツ圧縮材フローリングの追跡調査経過 南富良野町立幾寅保育所・地域交流スペース

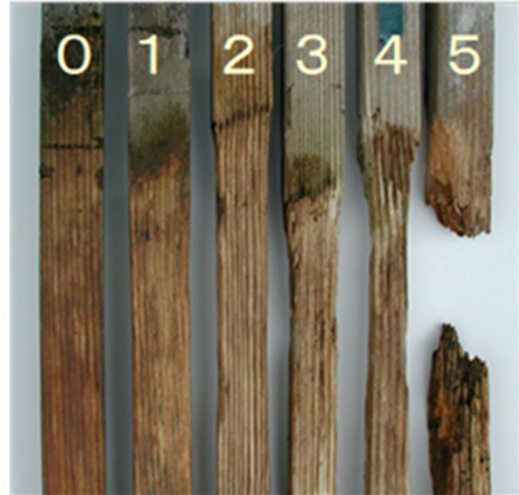
写真3 各被害度の目安

おおよそ1年おきに被害度の調査を行いました。被害度は、下記のJIS K 1571で規定されている0～5の6段階により評価しました。各被害度における劣化状態の目安となる写真を写真3に示します。

- 0 被害なし
- 1 部分的に軽度の腐朽または蟻害
- 2 全面的に軽度の腐朽または蟻害
- 3 2に加えて部分的に激しい腐朽または蟻害
- 4 全面的に激しい腐朽または蟻害
- 5 腐朽または蟻害によって形が崩れる

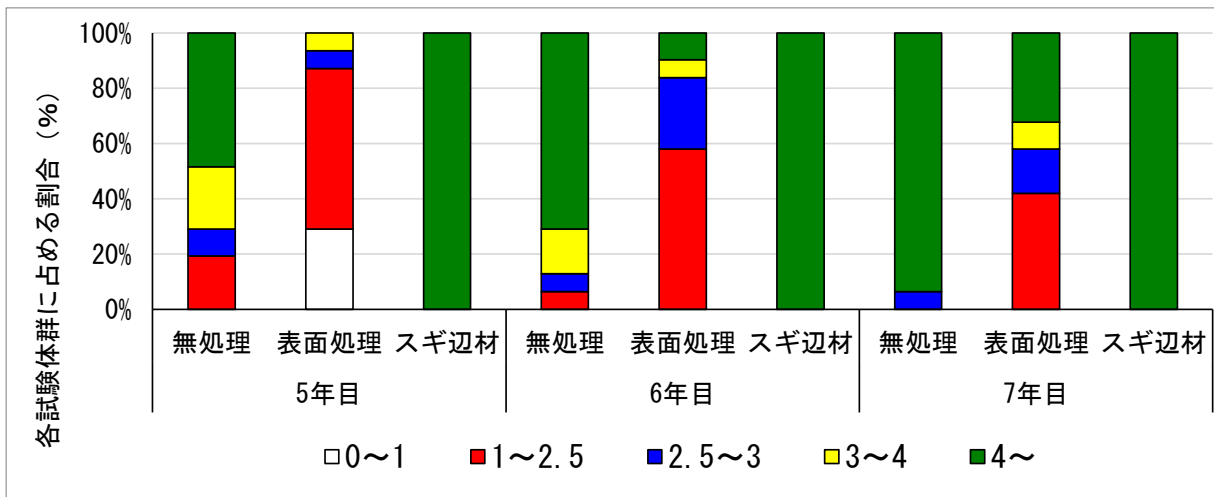
図3 各試験体群中の被害度発生割合

平均被害度に基づく評価では、各試験体がどのような状態にあったのかが明確ではありません。そこで、無処理LVL、表面処理LVLおよびスギ辺材の全試験体について、暴露後5～7年目における被害度の発生割合を調べました（図3）。

図2の平均被害度の推移からも明らかですが、5年目以降、スギ辺材の試験体すべてが被害度4以上の値を示していました。無処理LVLの場合、5年目で60%、6年目で70%、7年目で90%を超える試験体が被害度4以上を示しました。一方、表面処理を行ったLVLの場合、5年目でも90%程度の試験体が被害度2.5以下であり、このことから防腐効果が確認されます。しかし、6年目で40%以上、7年目で60%以上の試験体が被害度2.5以上を示しました。このことから、より長期間の耐用年数を期待する場合、被害度が2.5を超える試験体の発生割合が高くなり始める5年目よりも前に再処理等を実施する必要があると考えられました。

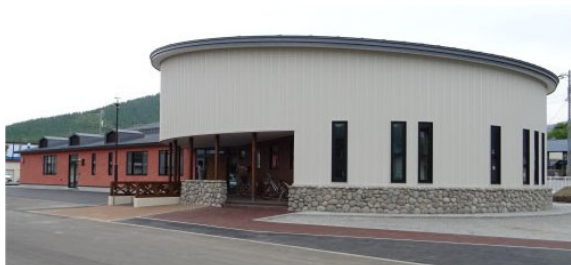
写真1 建物の外観  
(円筒系のドーム部分内に地域交流スペース)

2017年3月に竣工した南富良野町立幾寅保育所（写真1）の地域交流スペースには、南富良野町有林産トドマツ材を原料とした約88m<sup>2</sup>のトドマツ圧縮材フローリング<sup>1)</sup>が敷設されています。竣工直後より同スペース内の温湿度を記録し、不定期ではありますが、高周波式木材含水率計による含水率と、フローリング幅方向の目地の寸法（目開き）を計測してきましたので、その経過を報告します。

建物部分の平面図を図1に示します。トドマツ圧縮材フローリングが敷設されたのは図中に示す地域交流スペース部分です。ここでは育児相談や子育てに関する様々な集い、催しが行われています。保育所の児童にも利用されています。この施設には地中熱ヒートポンプを熱源とした床冷暖房が完備され、快適な利用環境が提供されています。

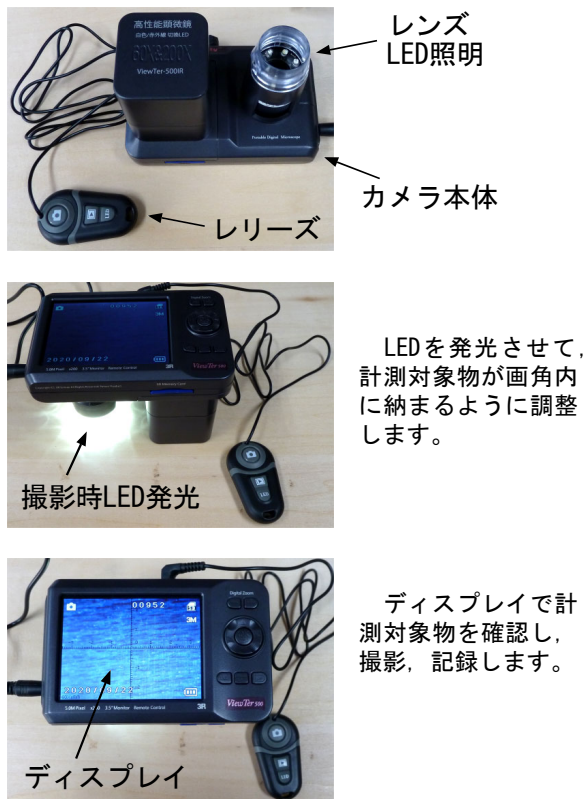
図3 接写式寸法計測用デジタルカメラの概要

に要する時間が長時間に及び、施設利用の支障となるおそれがあると考えられたため、2回目以降は接写式寸法計測用デジタルカメラ (図3) で撮影し、試験場に持ち帰ってからデータに変換する方法に切り替えています。

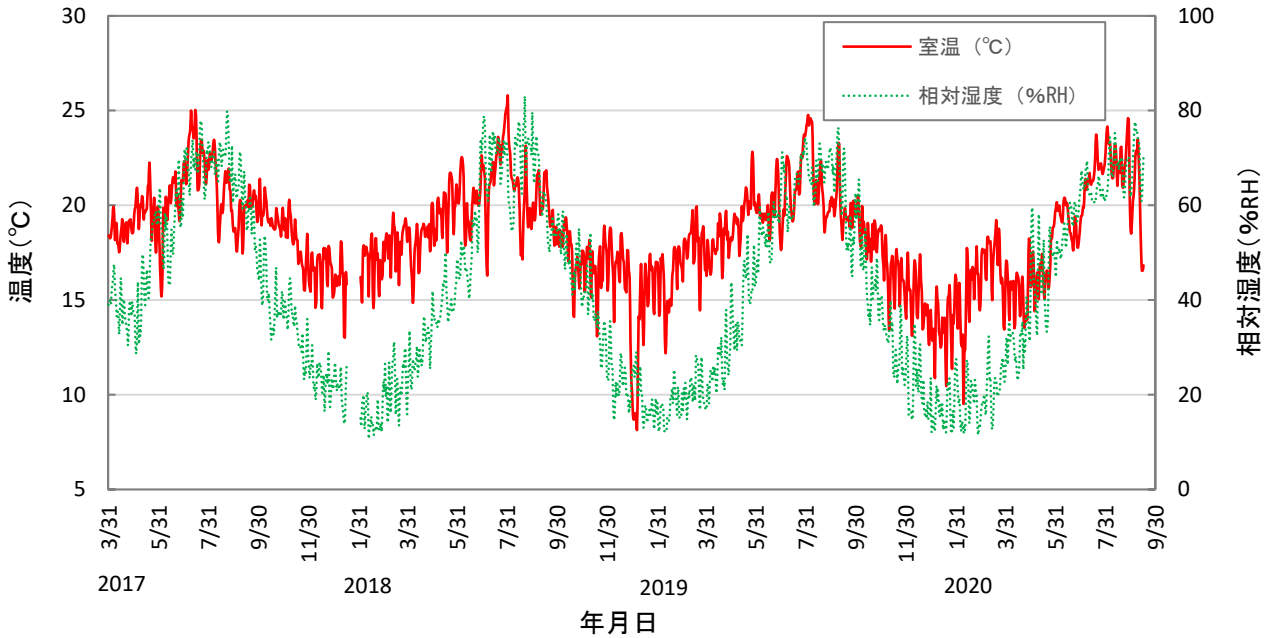
図5 地域交流スペースの温湿度経過

地域交流スペースの室温と相対湿度の計測結果を図5に示します。両値ともに夏季に高く、冬季に低くなる

傾向がみられます。
